第6章 地域の概況

6.1 自然的状況等

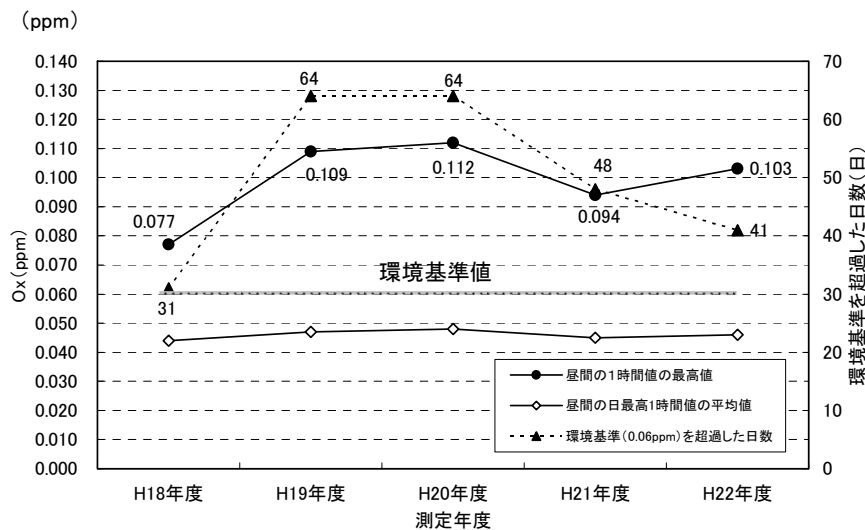
図 6.1-7 光化学オキシダント(昼間の1時間値の最高値等)の経年変化

平成22年度までの過去5年間における光化学オキシダントの昼間の1時間値の最高値の経年変化をみると、毎年環境基準（1時間値が0.06ppm以下）を超過している。1時間値の最高値及び日最高1時間値の平均値はほぼ横ばいである。環境基準超過日数は平成19～20年度に特に多い傾向が見られたが、それ以降は減少している。

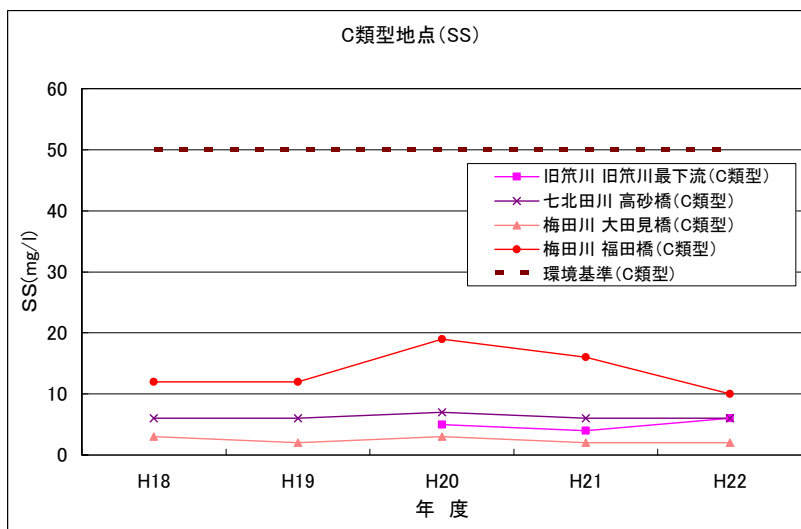
図 6.1-12 公共用水域の浮遊物質年平均値の経年変化（平成18～22年度）

生活環境項目のうちSSについては、平成 18 年度から平成 22 年度の経年変化を図 6.1-12 に、平成 18 年度から 22 年度の月ごとの測定結果を図 6.1-13 に示す。

経年的には環境基準を下回りほぼ横ばいである。また、月別の値を見ると、5 月に比較的高い浮遊物質濃度が高くなる傾向が見られる。

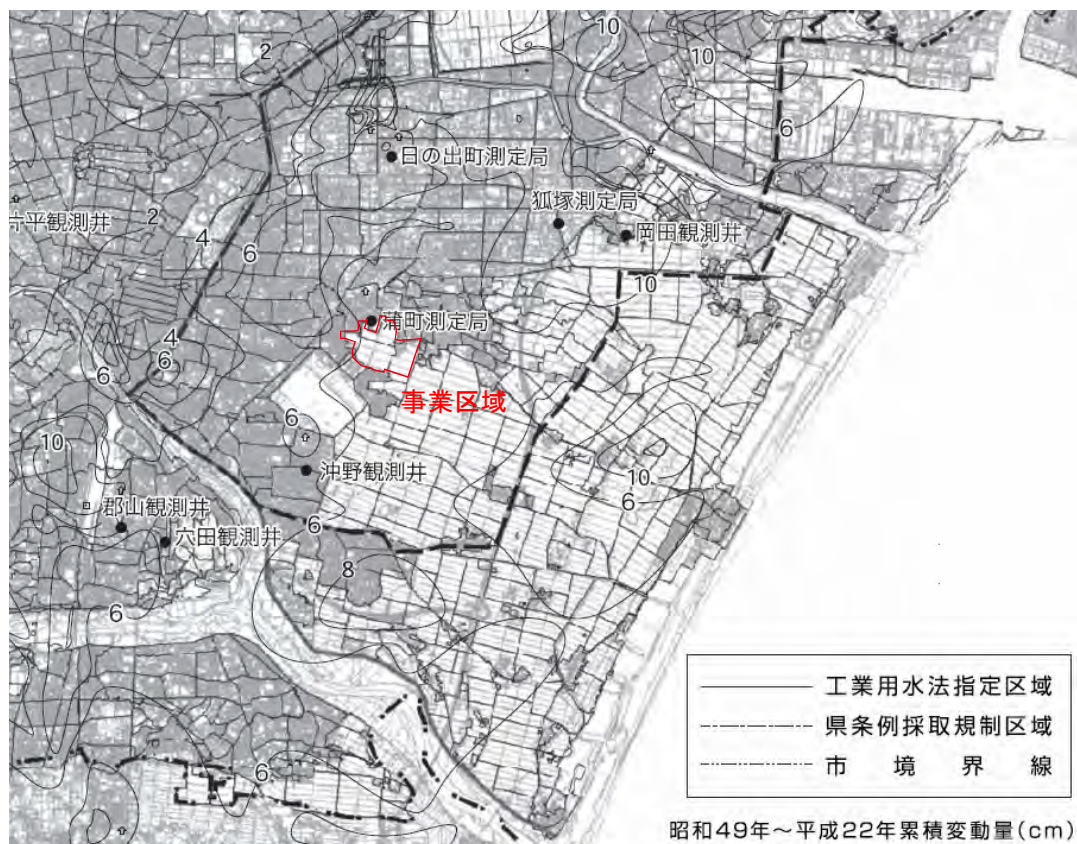
図 6.1-21 地盤の累積沈下量

概況調査範囲の地盤沈下の状況について、「仙台市の環境（平成 22 年度実績報告書）」によると、昭和 49 年から平成 22 年までの累積変動量は図 6.1-21 に示すとおりであり、北西部を除き、全域にわたって地盤沈下が見られる。事業区域は主に 6 cm から 10 cm の地盤沈下があった地域に属する。

地盤沈下の主な原因としては、軟弱な粘土層が分布している地域等において、大量の地下水を取水する場合や建物及び工作物の建設等に伴う地盤の圧密などが挙げられる。概況調査範囲では、日の出町や扇町等の工場が立ち並ぶ場所での工業用水の取水が大きな地盤沈下を招いたため、現在では宮城県公害防止条例及び工業用水法において地下水の揚水が制限されており、事業区域もこれに属している。

地下水採取規制地域の位置は、図 6.1-21 に示すとおりである。
