仙台市東部復興道路整備事業  
事後調査報告書  
(第8回)

令和4年12月

仙台市

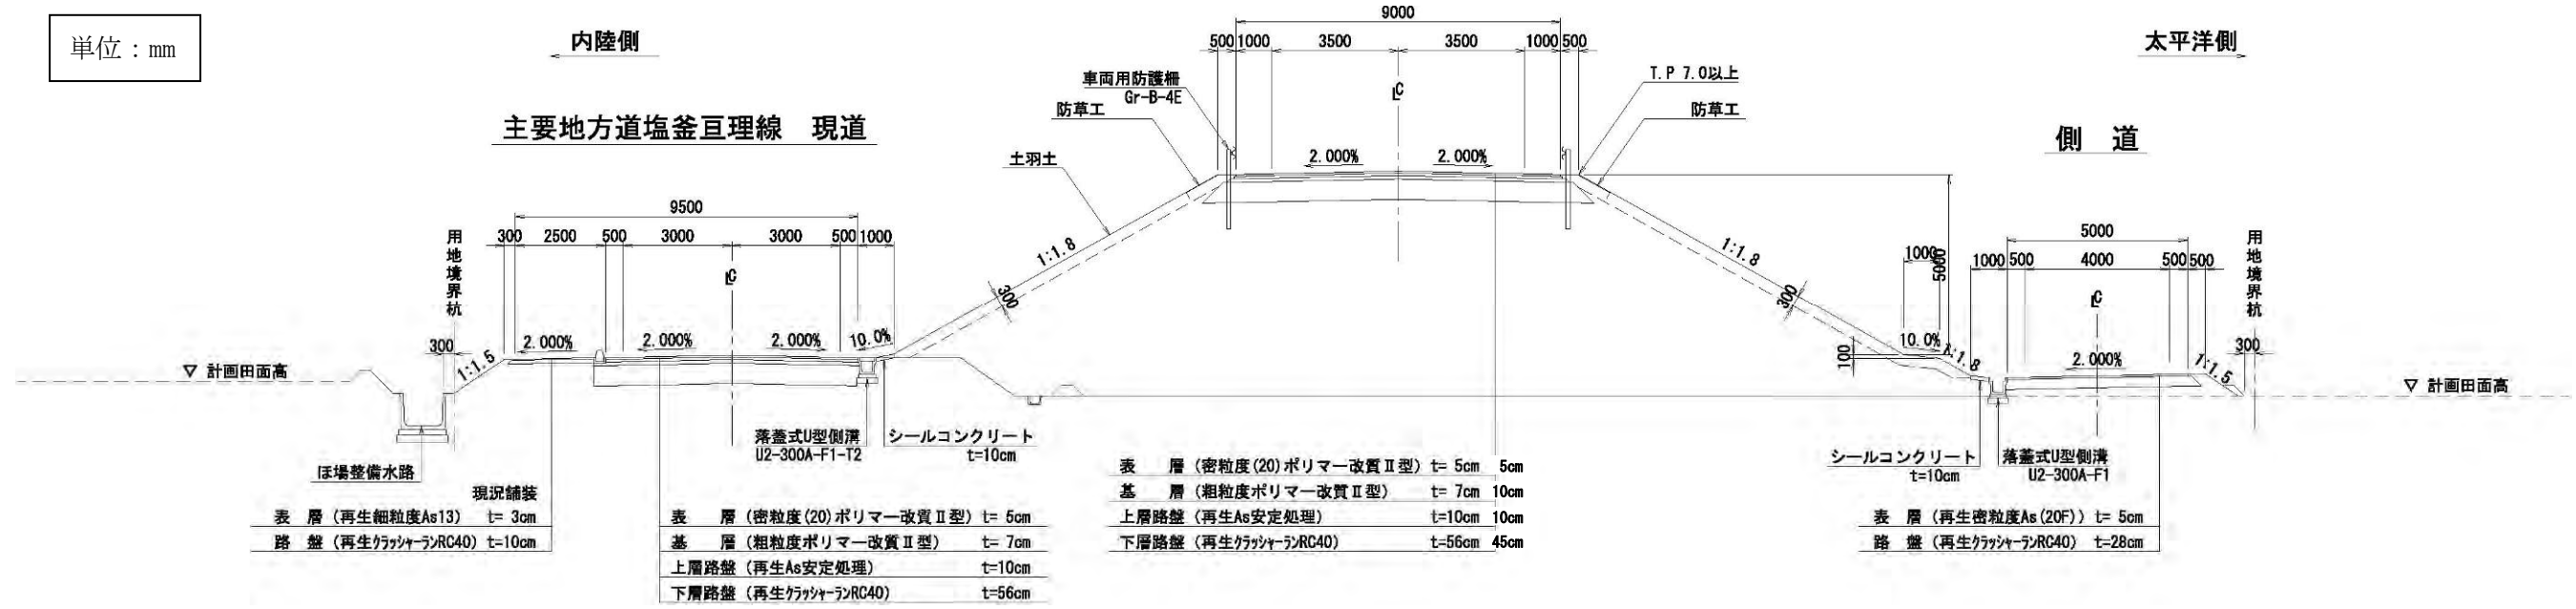
図 2.5-2 仙台市東部復興道路の横断面図 (県道改築区間 [一般部]) 【縮尺 S=1:200】

単位：mm

事業の概要は表 2.5-1 に、事業地の位置及び平面ルートは図 2.5-1 に、県道改築区間〔一般部〕、市道新設区間、市道新設区間（七北田川沿いの区間）の横断図は図 2.5-2～図 2.5-4 に示すとおりである。

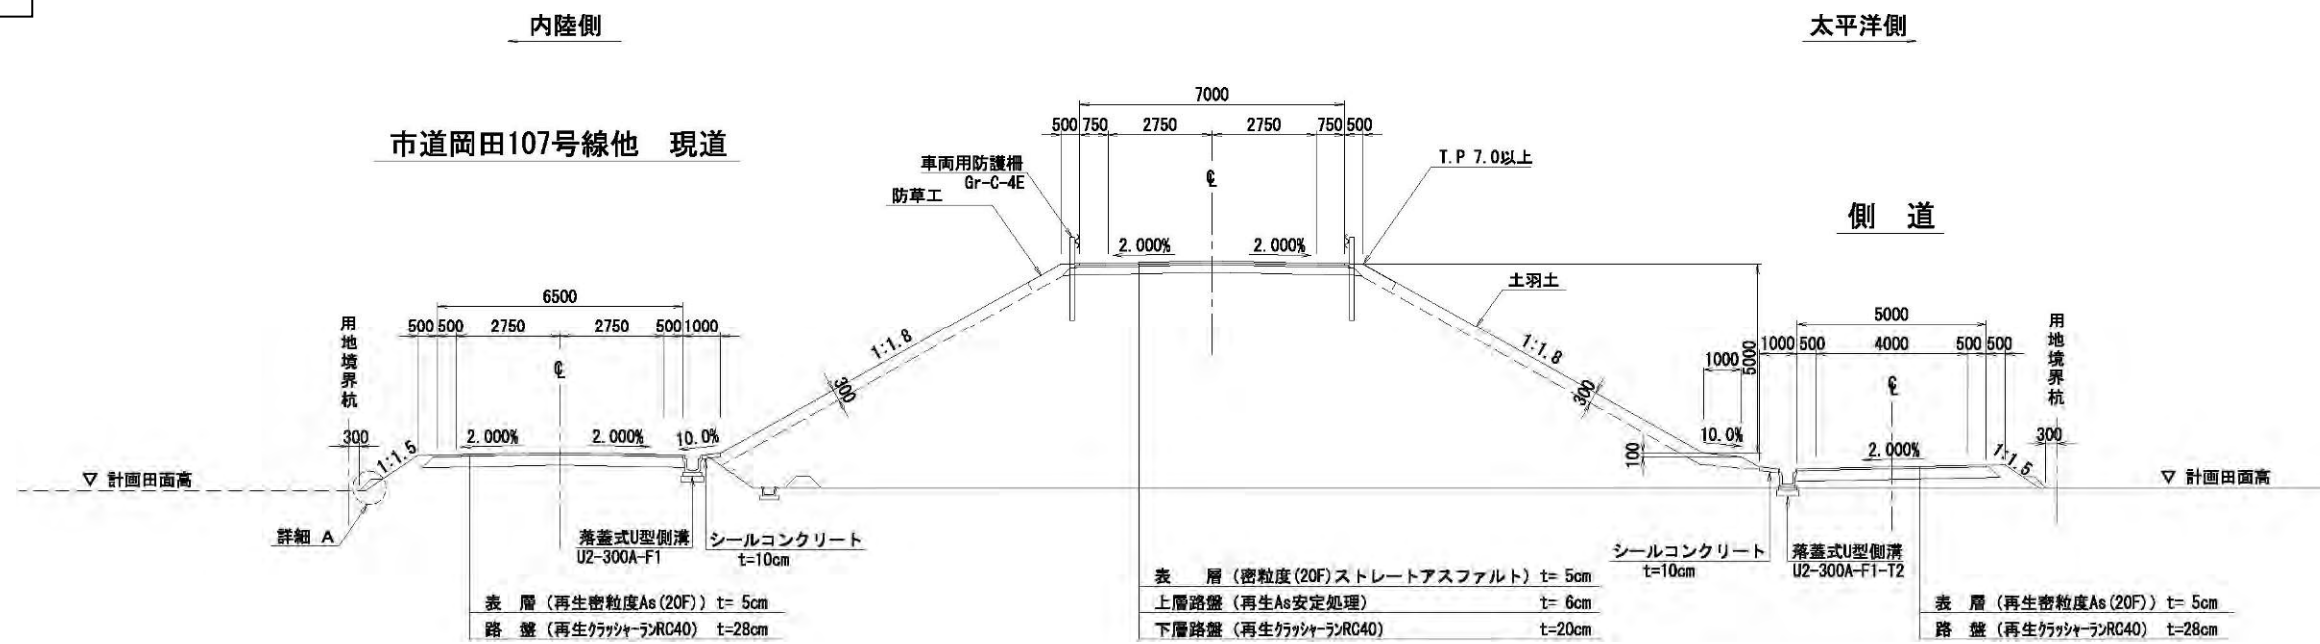
図 2.5-3 仙台市東部復興道路の横断面図 (市道新設区間) 【縮尺 S=1:200】

単位：mm

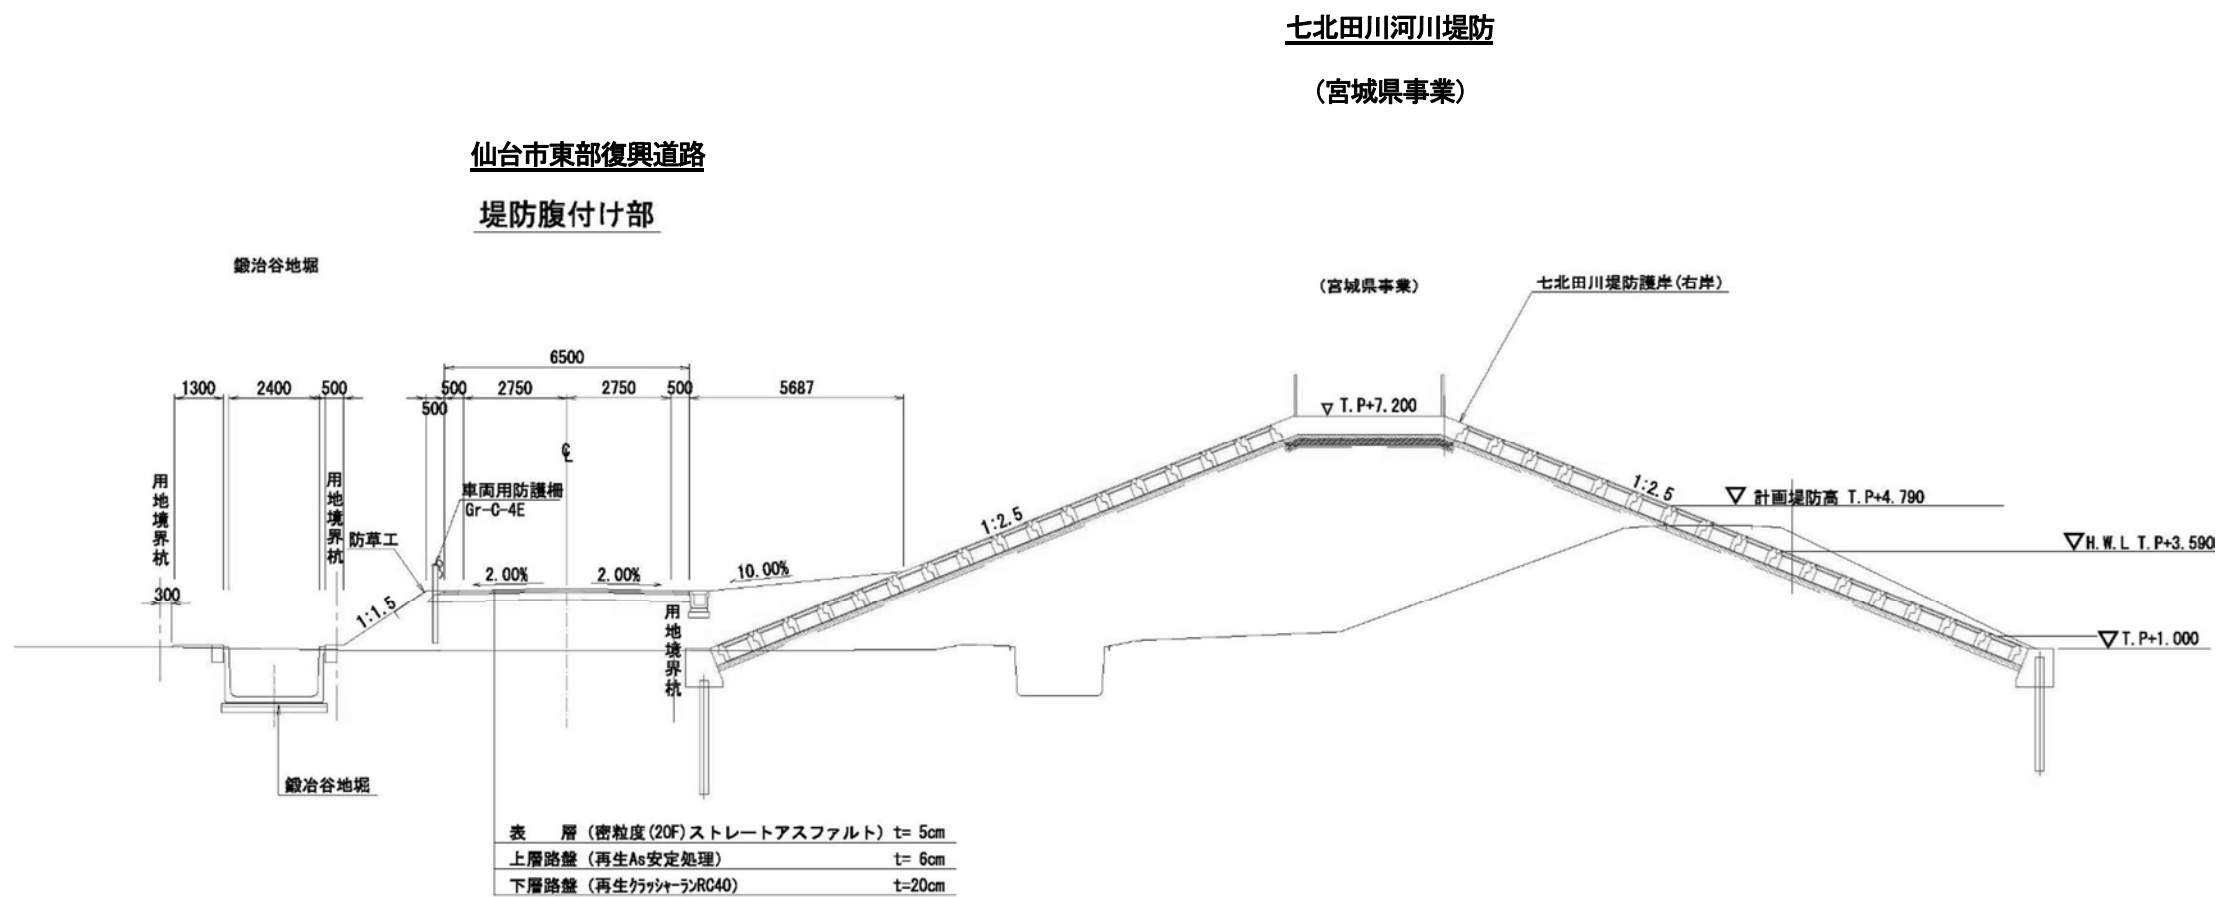
図 2.5-4 仙台市東部復興道路の横断図 (案) (市道新設区間、七北田川沿いの区間)【縮尺 約 S=1:200】

単位：mm

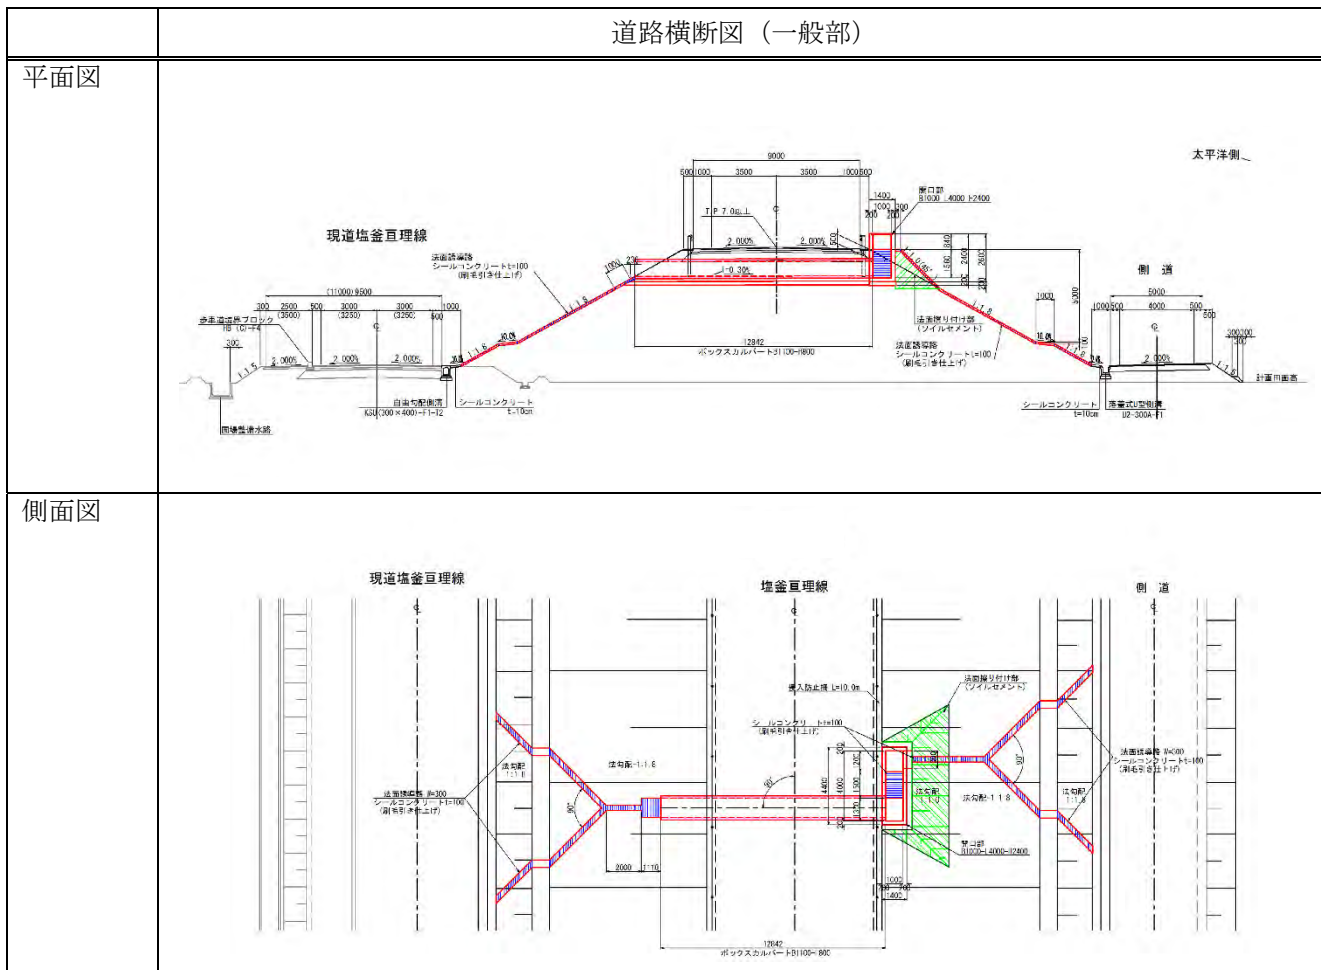
表 2.5-3 (2) 動物の移動経路の基本構造 (海側開口部)

海側開口部
横断面図	
平面図	
側面図	
海側法面部の基本構造

事後調査報告書（第3回及び第4回）で報告したとおり、生態系の環境保全措置に係る動物の移動経路設置については、道路の天端に近い位置に設置することとし、海側開口部等については、動物の侵入しやすさや構造的な安定を考慮した形状とした。また、移動経路内への人の立ち入り等に係る安全対策として、立ち入り禁止の注意喚起の看板を設置することとした。動物の移動経路の基本構造は、表 2.5-3(1)～(2)に示すとおりである。
