9.1.10 景観

委託業務名：仙台市東部復興道路整備事業環境影響評価事後調査業務委託

仙台市	建設局	道路部	南道路建設課
電話番号		(直通)	022-214-8378
FAX 番号			022-214-2614

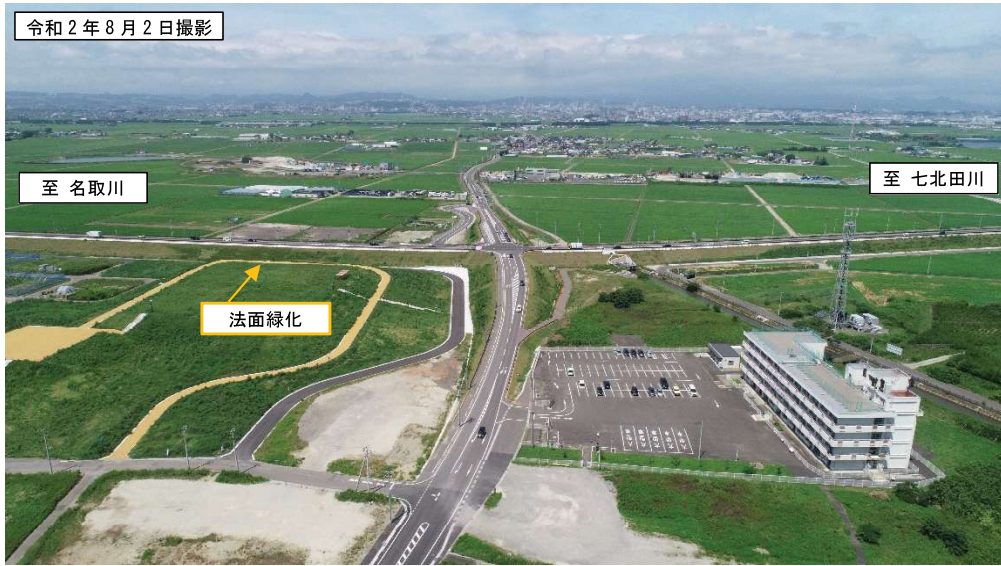
写真 9.1-4 法面緑化の実施状況（荒浜小学校上空から西の展望）

評価書における予測結果及び事後調査における景観の確認結果は表 9.1-33 に示すとおりである。また、荒浜小学校周辺における法面緑化の状況を写真 9.1-4、海岸公園周辺における法面緑化の状況を写真 9.1-5 に示す。

環境影響要素		環境保全措置の種類	環境保全措置	実施状況
景観	存在による影響	低減	法面等の緑化	施工後に実施済み
			道路付属物（照明ポール、立入禁止柵等）の形状、デザイン、色彩の検討	一般的な形状とし彩度を抑制
			道路の西側からの眺望について考慮されるよう、関係機関・関係部局への働きかけ	周辺事業の計画立案時に実施
