資料4  
長町 - 利府線断層帯地震  
揺れによる建物全壊棟数  
仙台市被害図

### 揺れによる建物全壊棟数 長町 - 利府線断層帯地震(冬18時)

この図面は、宮城県第五次地震被害想定調査において、長町-利府線断層帯地震(冬18時) (M7.5)が発生した際、揺れによる建物全壊棟数の被害を250mメッシュごとに表示したものです。

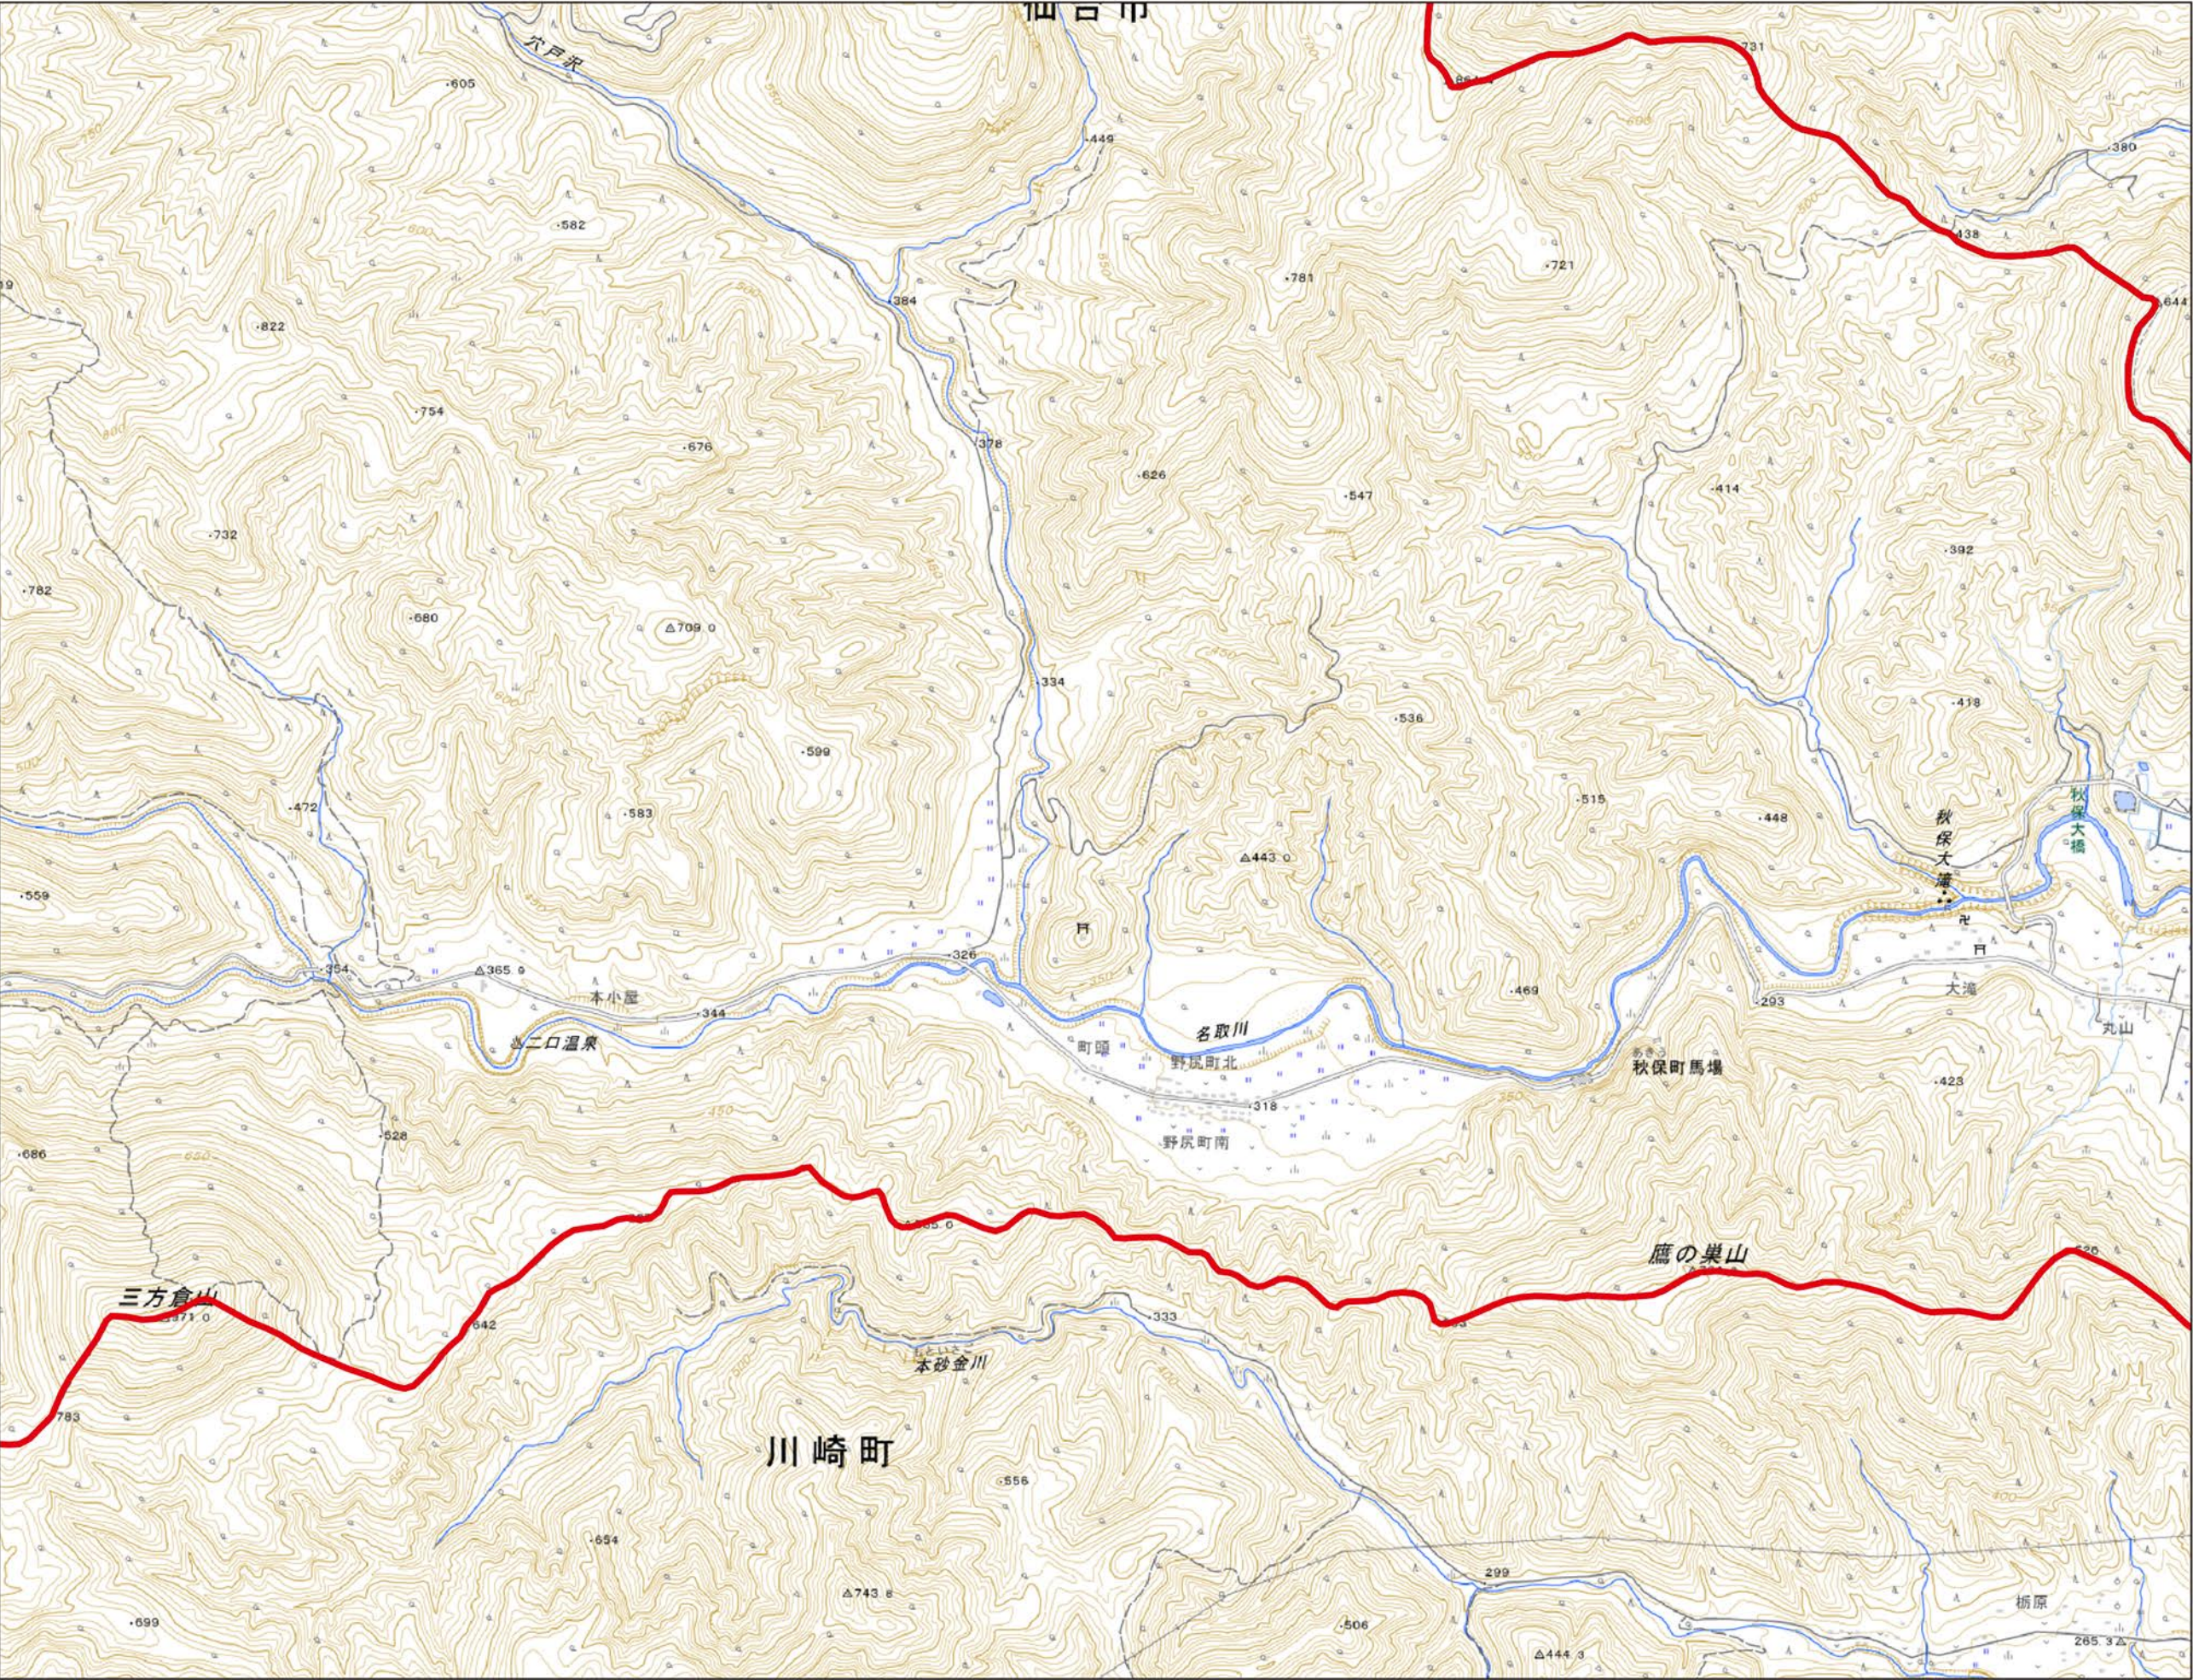
## 太白区 8

この図面は、宮城県第五次地震被害想定調査において、長町-利府線断層帯地震(冬18時) (M7.5)が発生した際、揺れによる建物全壊棟数の被害を250mメッシュごとに表示したものです。

- 建物構造、建築年代及び震度等により建物が全壊する棟数を250mメッシュごとに算出したものです。
- メッシュ内の全ての建物が同じ危険性を有しているわけではありません。
- 色がないメッシュにおいても、建物被害が生じる可能性があります。
- 算定手法の詳細につきましては、宮城県第五次地震被害想定調査報告書(令和5年11月)をご覧ください。
