銅谷溜池 ハザードマップ
浸水想定区域図（60分）

【銅谷溜池 ハザードマップ】

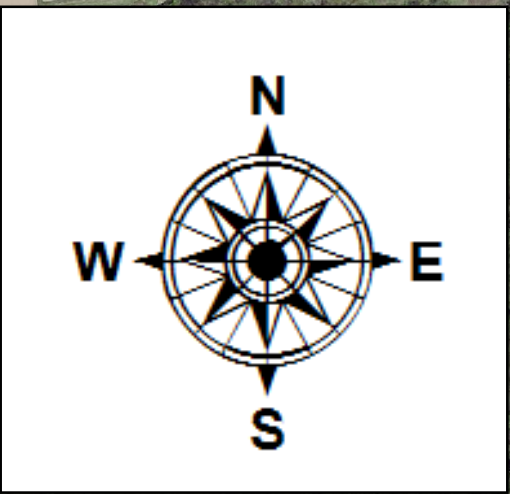
【S=1:6,000】

このマップは、銅谷溜池が決壊してから、5分後・10分後の浸水想定区域と、**60分間での最大水深を表しています。**（10分後以降、浸水想定区域に変化はありません。）

⚠このマップは、銅谷溜池が**決壊した場合に限定し**、どのような被害となるかを想定したもので、異常気象による周辺地域の河川や水路の氾濫等は考慮していません。よって、実際の浸水区域は、ため池の貯水量、堤体の被害の程度、周辺の土地利用の変化、河川や水路の氾濫等により、異なる可能性があります。

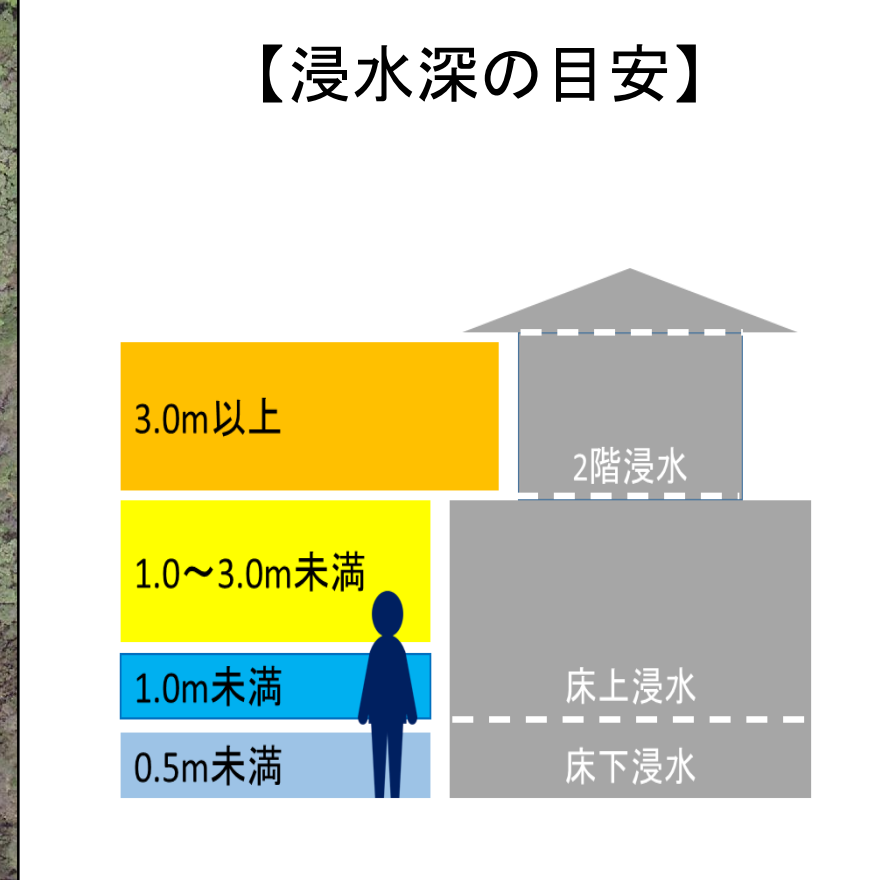
決壊 5分後

決壊 10分後

【ため池諸元】
ため池名称：銅谷溜池
① 堤防の高さ：10.4m
② 堤防の長さ：165.0m
③ 総貯水量：113,000m³
