史跡仙台郡山官衙遺跡群保存活用計画

素案

仙台市教育委員会

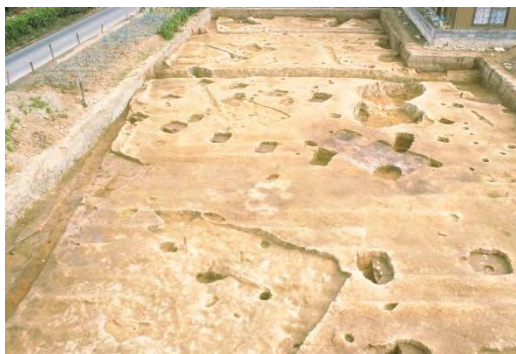
方向の異なる掘立柱建物跡
（第 44 次調査）

遺構群には、真北から 30～33° 東に振れる遺構群と真北方向の遺構群が存在し、重複関係から前者が後者より古いことを確認し、前者を「Ⅰ期官衙」、後者を「Ⅱ期官衙」とした。また、Ⅱ期官衙外郭となる材木列と大溝のいずれかを東、西、南、北の各辺で確認し、Ⅱ期官衙が概ね方四町ほうよんちよう（約 428m）であることが判明した。さらに遺跡南部で基壇建物跡を発見し、軒丸瓦のきまるがわや鴟尾しびが出土したこと、木簡が 3 点出土し、「学生寺」の文字が確認できるものや写経用定木じようぎが含まれていたことから寺院（郡山廃寺）の存在が明らかとなった。

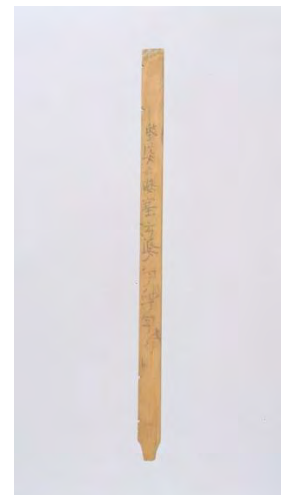
写経用定木
（第 15 次調査）

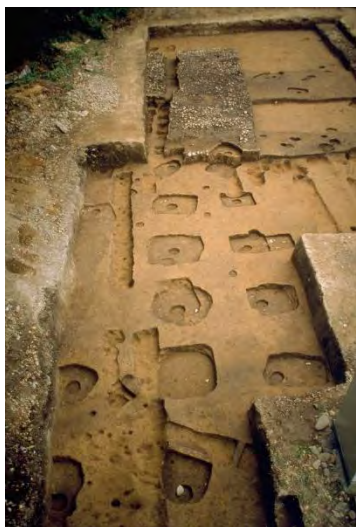
正殿跡（第83次調査）

方四町Ⅱ期官衙の中央部で正殿と考えられる四面廂付建物跡と方形の石組池跡が発見された。方形の石組池跡は奈良県明日香村石神遺跡などの飛鳥地方の宮殿やその周辺から発見されているのみであり、本遺跡の性格を究明するにあたりきわめて重要な遺構と位置付けられた。また、方四町Ⅱ期官衙南辺中央にて南門も確認された。郡山廃寺では基壇建物の北側で僧房と考えられる建物群を、また伽藍北辺で材木列と北西隅門を確認した。Ⅰ期官衙では中枢部を構成する板塀跡や建物跡が方四町Ⅱ期官衙の中央東寄りで見出されている。

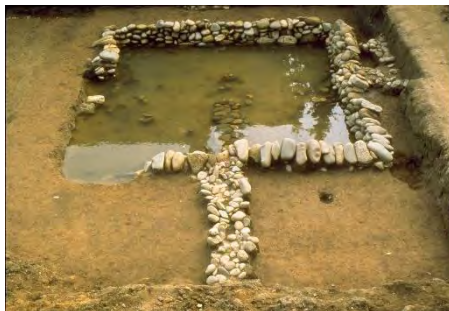
石組池跡・石組溝跡
（第83次調査）

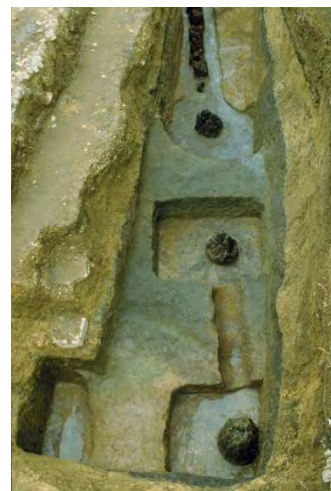
Ⅱ期官衙南門跡
（第56次調査）

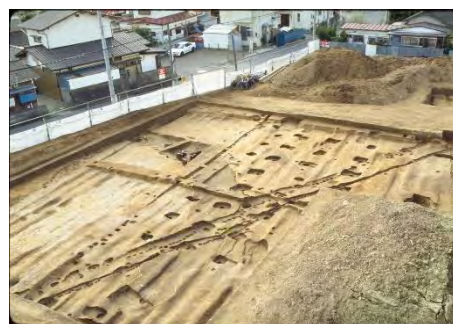
Ⅰ期官衙南辺とⅡ期官衙寺院西方建物群
（第96次調査）

Ⅰ期官衙の南、西辺を確認した。また、Ⅰ期官衙南辺付近の遺構と重複してⅡ期官衙の倉庫風の建物群も発見され、これらは「寺院西方建物群」と呼称している。なお、遺跡に隣接する旧長町貨物駅跡地に郡山遺跡と同時期と見られる竪穴住居跡が多数存在することが明らかとなった（長町駅東遺跡）。

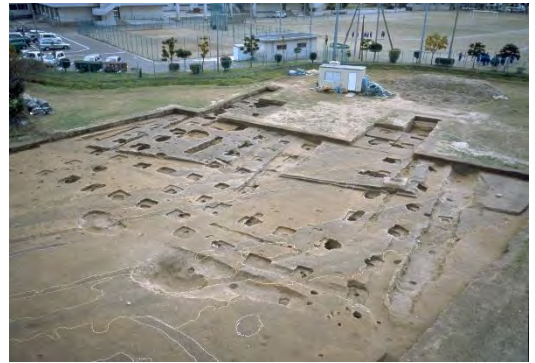
南方官衙（第138次調査）

方四町Ⅱ期官衙と郡山廃寺の間に位置する南方官衙地区では、二面廂や三面廂付の規模の大きな建物跡が確認された。また、方四町Ⅱ期官衙外郭大溝の外側に平行して、同じような溝跡（外溝）が巡っていることが明らかとなった。なお、これらの遺構と重複してⅠ期官衙の東辺（材木列や溝跡）が検出されており、この延長部分をⅠ期官衙中枢部付近の調査でも確認している。

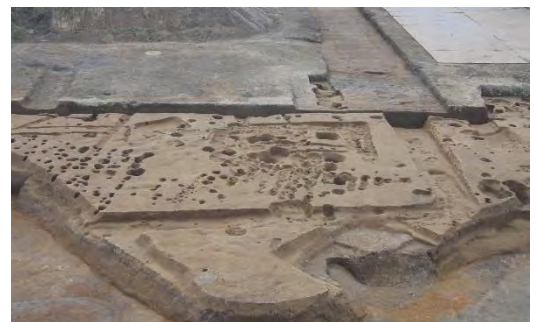
Ⅱ期官衙外溝北西隅（第180次調査）

平成17年度からは、その時点で持ち越しとなった課題についての補足的な調査を行うこととした。方四町Ⅱ期官衙外側の北西部並びに東辺部では、外郭大溝に並行する外溝を確認し、特に北西部では外溝の北西隅を確認している。なお、平成20年度に郡山遺跡の南西1.5kmに所在する大野田官衙遺跡において、郡山遺跡Ⅱ期官衙に関連すると考えられる官衙跡が発見されたため、平成21年度・22年度は郡山遺跡の補足調査を休止し、大野田官衙遺跡について範囲確認と性格究明を目的とした調査を実施している。

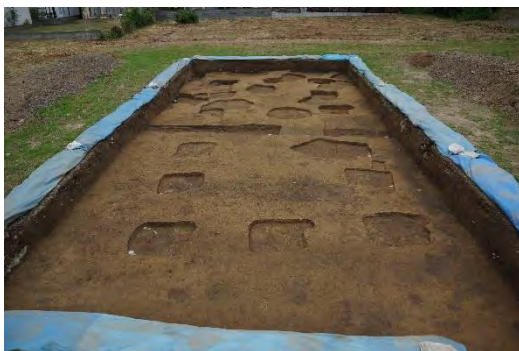
Ⅱ期官衙中枢部南北棟建物跡
（令和3年度調査）

また、平成23年度以降の郡山遺跡における補足調査は東日本大震災の影響により休止していたが、令和元年度に再開し、Ⅱ期官衙中枢部の調査を行っている。

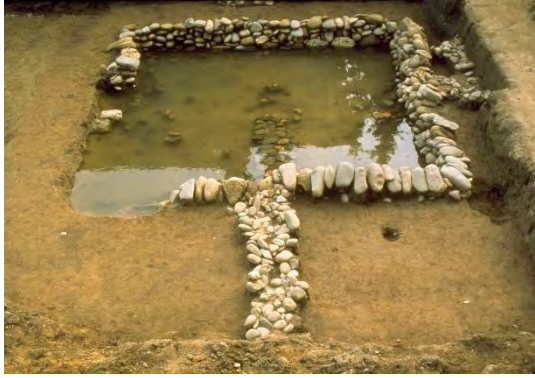
石組池跡

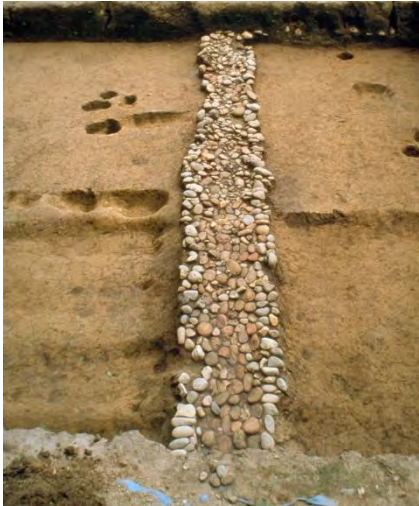
石組溝跡

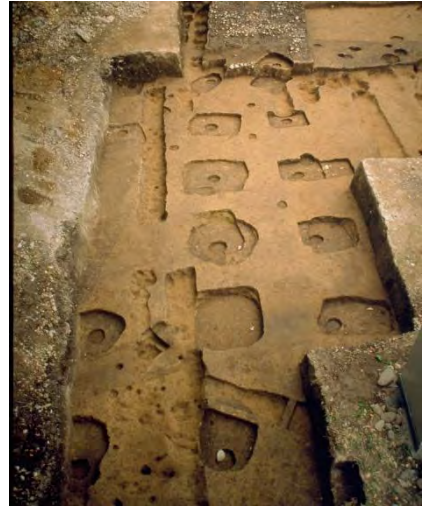
掘立柱建物跡（Ⅱ期官衙正殿）

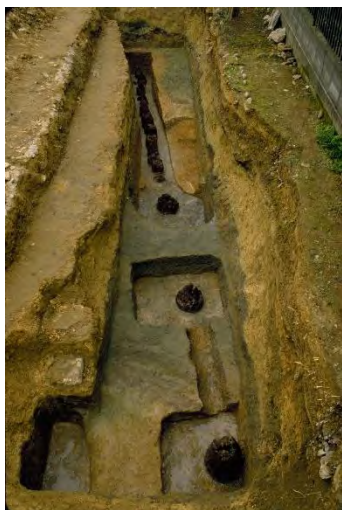
掘立柱建物跡（Ⅱ期官衙南門）
・材木列跡(Ⅱ期官衙南辺)

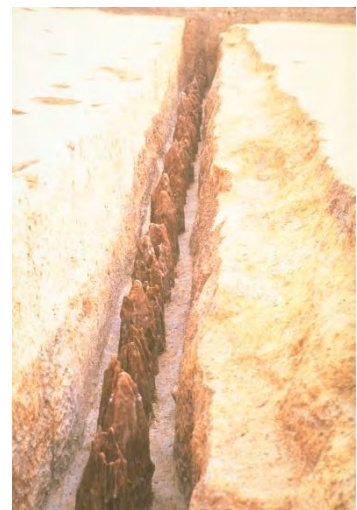
材木列跡(Ⅱ期官衙南辺)

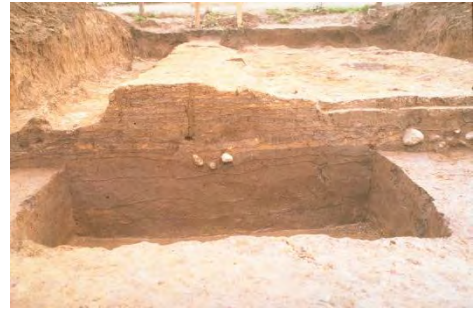
基壇跡（郡山廢寺講堂）
