仙台復興レポート

仙台市 復興事業局 震災復興室

2015. 5. 21

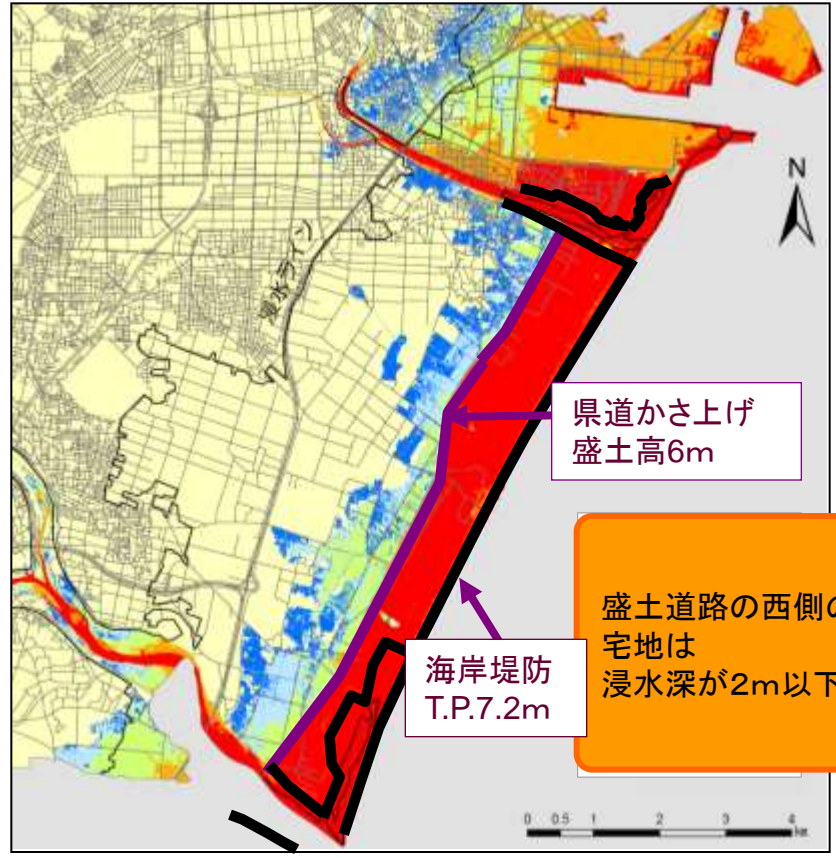
復興計画の前提としたもの

潮位:T.P.+0.76m
海岸・河川堤防 T.P.+7.2m
県道 かさ上げ6m

・地形(標高)データ:平成23年3月11日の震災直後の地形(地盤沈下を考慮)
・対象とする津波規模:過去最大クラスである、平成23年3月11日の津波を東北大学がモデル化し、再現。

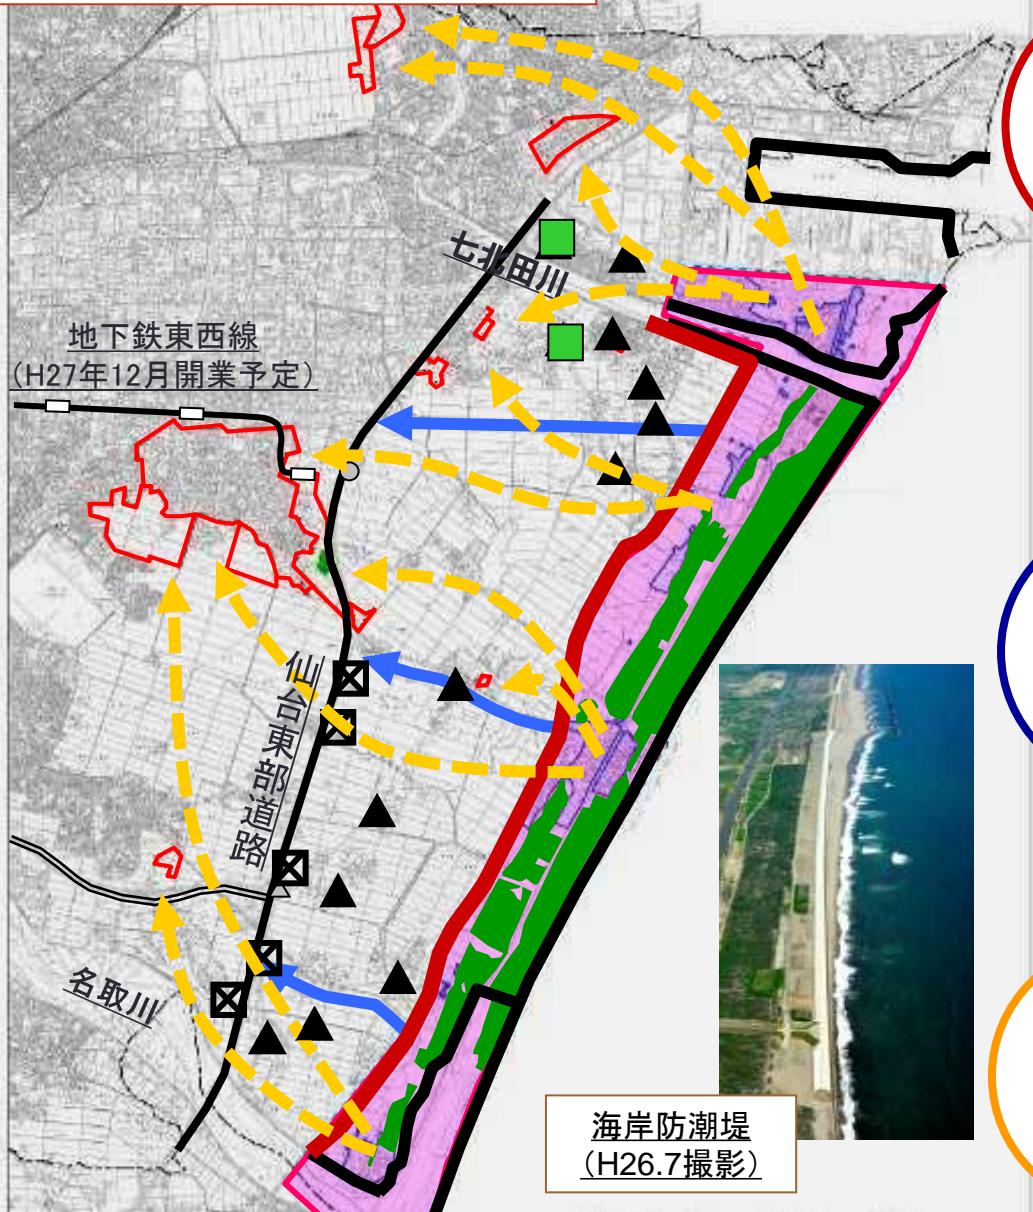
**多重
防御**

- 海岸防潮堤・河川堤防等の再整備
- 海岸防災林の再生(予定区域)
- 県道のかさ上げ

- ← 避難道路の整備
- ▲ ■ 津波避難施設の整備
- ☒ 東部道路法面の避難階段(5箇所)

- 災害危険区域(内陸への移転)
- 内陸の移転先
- ← 防災集団移転の動き

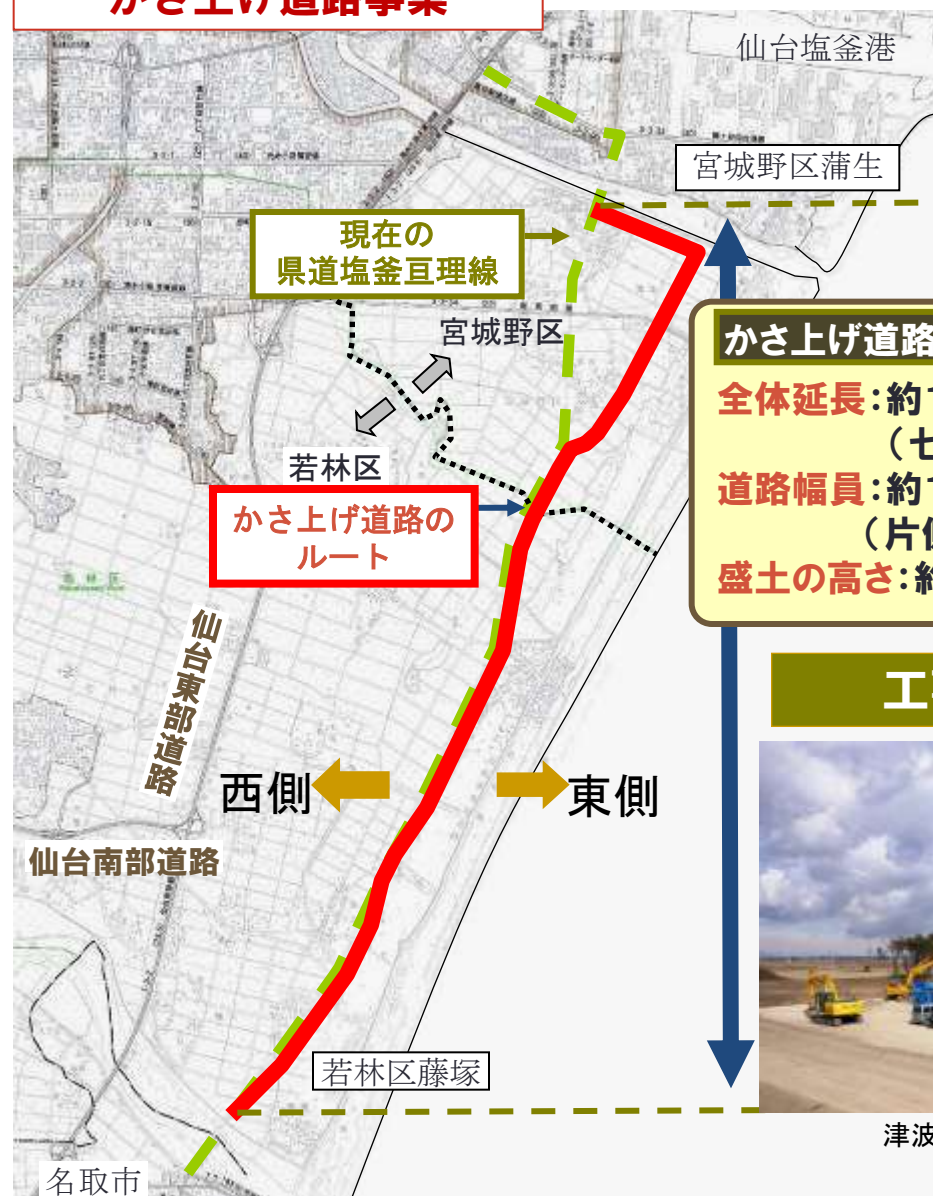
かさ上げ道路事業の概要

全体延長: 約10km
(七北田川から名取川まで)

道路幅員: 約10m
(片側1車線ずつの2車線道路)

盛土の高さ: 約6m

盛土材の量:
約160万 m^3 を想定

- 津波堆積土砂
- 損壊家屋解体時に発生した
コンクリートがれきなども利用

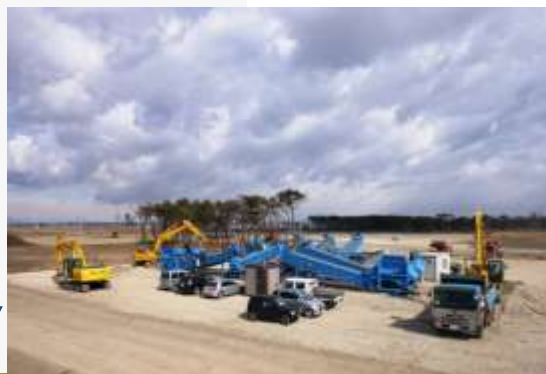
津波堆積土砂の改良状況

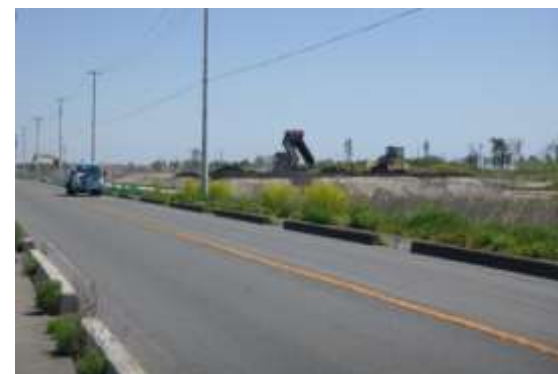
かさ上げ道路の盛土状況(井土工区)

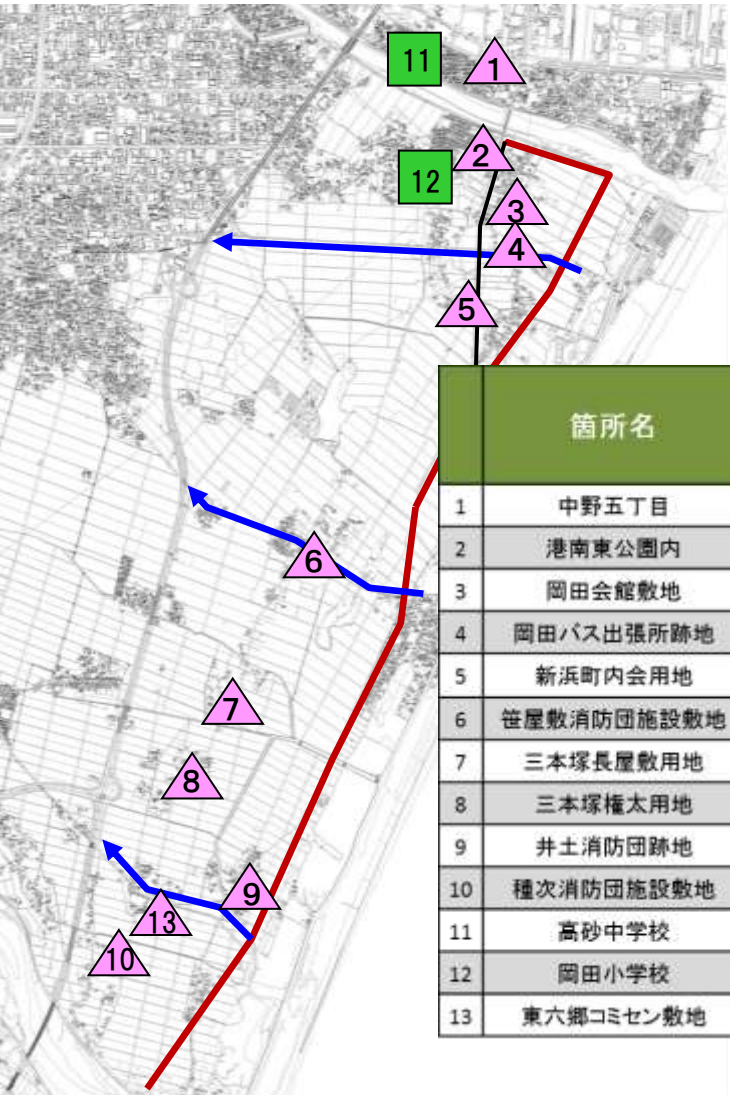
平成28年度までに13カ所の津波避難施設の整備を目指す。

箇所名	型	収容人数(人)	完成年月日
1	中野五丁目	タワー型	300	H27.2
2	港南東公園内	タワー型	250	
3	岡田会館敷地	タワー型	250	
4	岡田バス出張所跡地	ビル型	400	
5	新浜町内会用地	タワー型	250	
6	笹屋敷消防団施設敷地	ビル型	300	
7	三本塚長屋敷用地	タワー型	150	
8	三本塚権太用地	ビル型	250	
9	井土消防団跡地	タワー型	125	
10	種次消防団施設敷地	ビル型	100	
11	高砂中学校	屋上への外階段を設置		H27.3
12	岡田小学校		H27.3	
13	東六郷コミセン敷地	ビル型	400

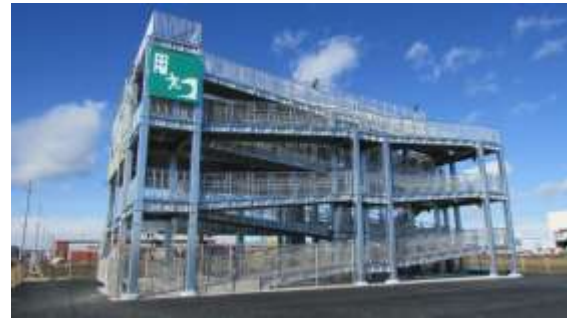
H27.2に竣工した津波避難タワー

- 屋外階段、スロープ付
- 設備備蓄品
トイレ・発電機・防災行政無線・毛布・簡易トイレ
・非常食・飲料水等

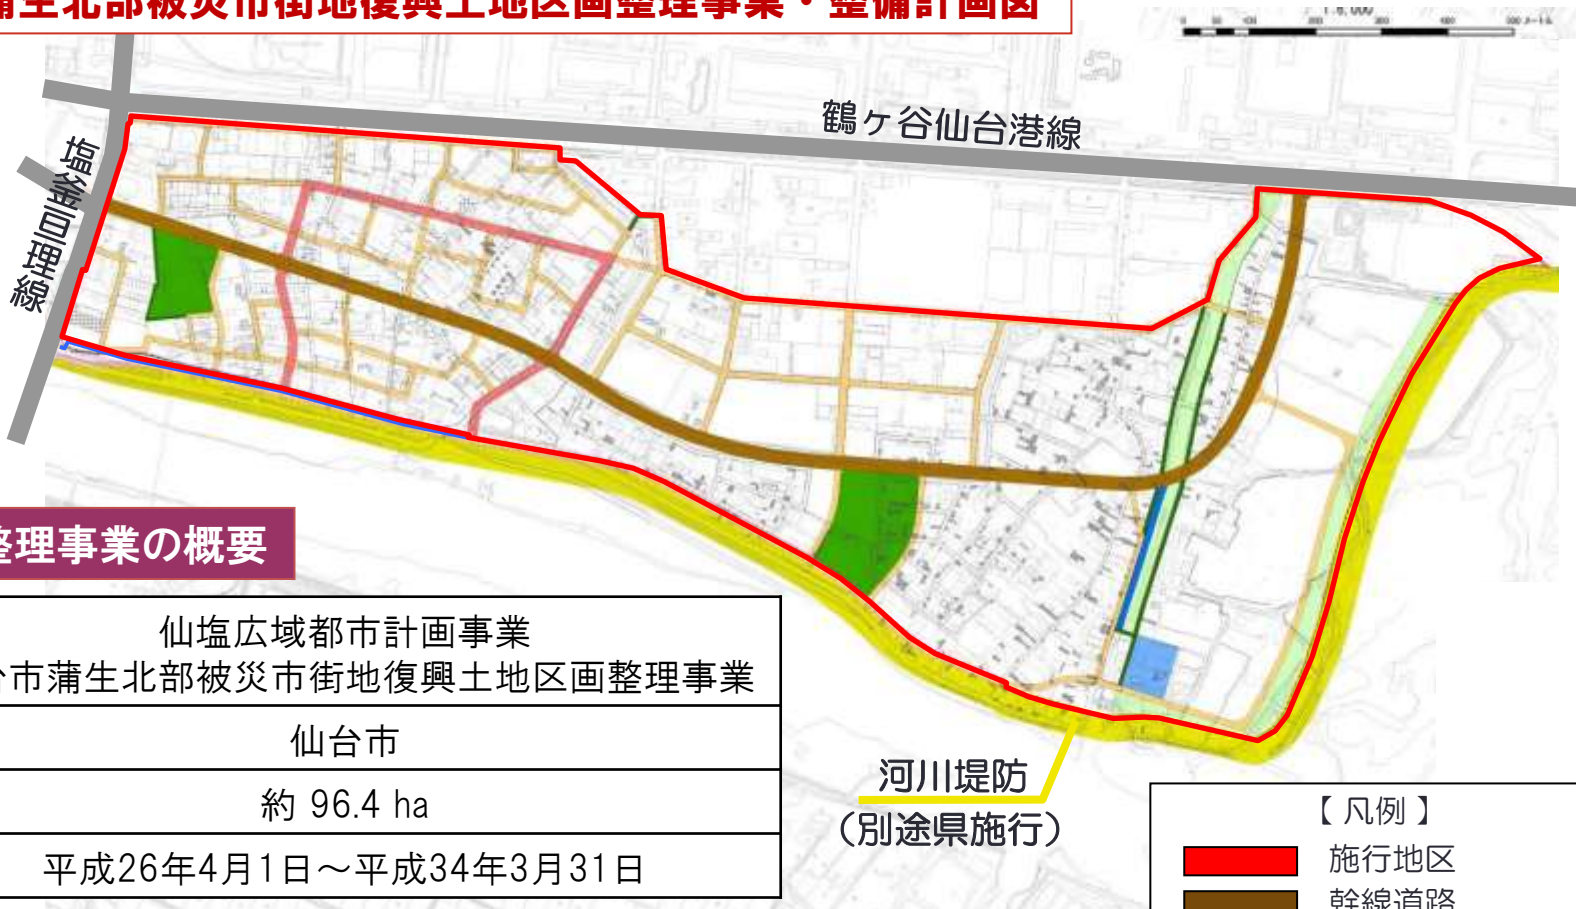
蒲生北部被災市街地復興土地地区画整理事業・整備計画図

名称	仙塩広域都市計画事業 仙台市蒲生北部被災市街地復興土地地区画整理事業
施行者	仙台市
施行面積	約 96.4 ha
施行期間	平成26年4月1日～平成34年3月31日

- 西側に私有地を集約し、先行的に整備する。東側は市有地を集約する。
- 再開している事業所が多い区域は、可能な限り移転対象建物が少なくなるよう配慮する。
- 土地利用の向上と避難ルートの確保を図るため、地区中央部を東西に貫く地区内幹線道路を整備する。
- 地区東端部は貞山堀遺構の保存と干潟の自然環境に配慮した緑地を整備する。

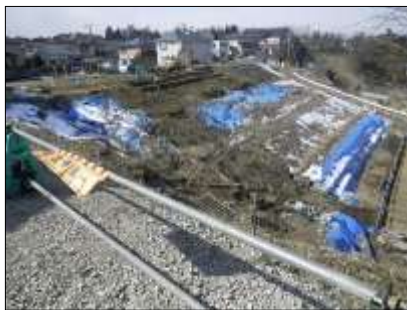
(復旧前)

公共事業による宅地復旧事例 (南光台6丁目)

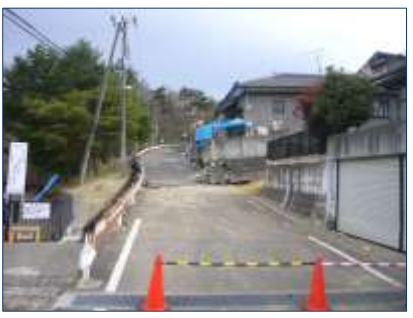
(復旧前)

公共事業の復旧状況(折立五丁目)

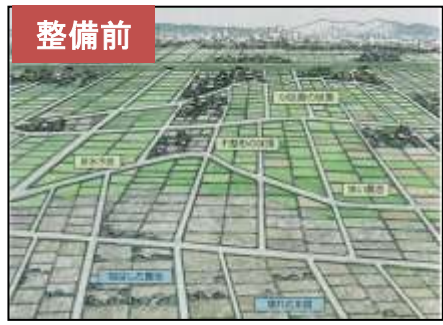
〈イメージ〉
➔

現況約10a～30aの小区画の農地を約30a～100aに集約（仙台東地区は、約70%の農地を大区画化する予定）

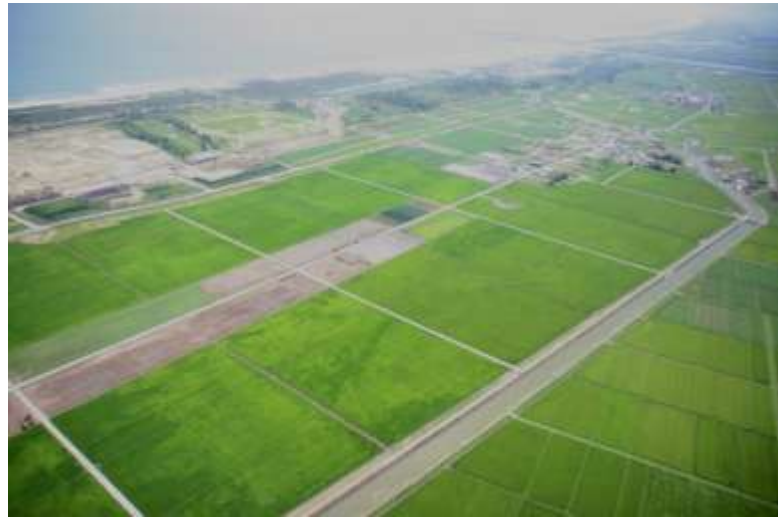
ほ場整備により大区画化された農地（井土地区） H26.8
