仙台復興レポート

仙台市 復興事業局 震災復興室

2015. 8. 21

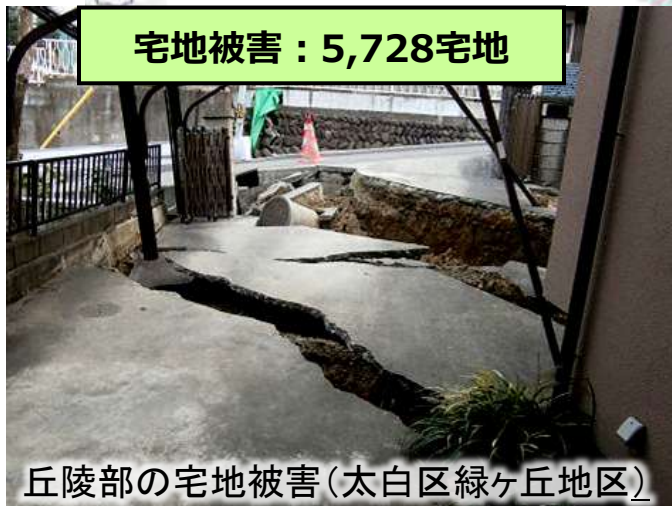
丘陵部の宅地被害(太白区緑ヶ丘地区)

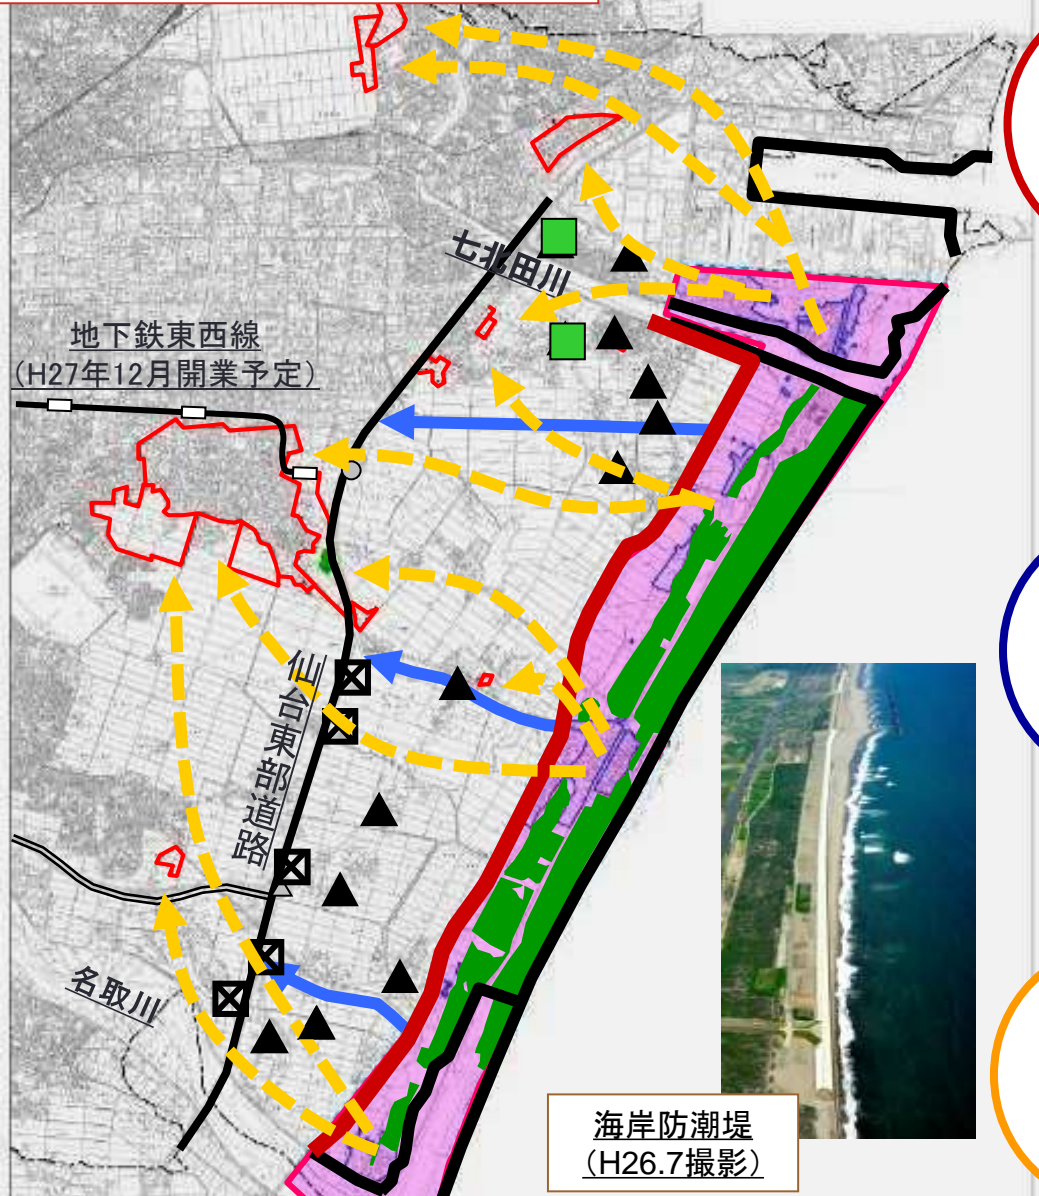
津波防災対策の概要

- 海岸防潮堤・河川堤防等の再整備
- 海岸防災林の再生(予定区域)
- 県道のかさ上げ

- ← 避難道路の整備
- ▲ ■ 津波避難施設の整備
- ☒ 東部道路法面の避難階段(5箇所)

- 災害危険区域(内陸への移転)
- 内陸の移転先
- ← 防災集団移転の動き

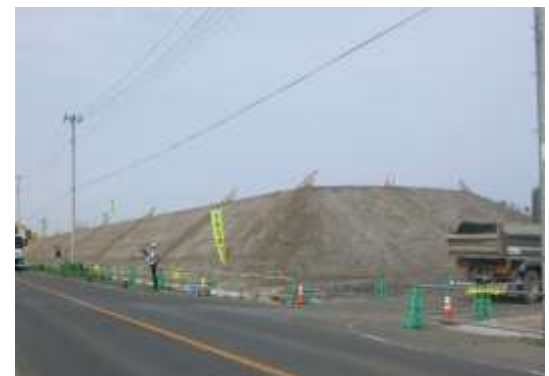
かさ上げ道路の盛土状況(井土工区)

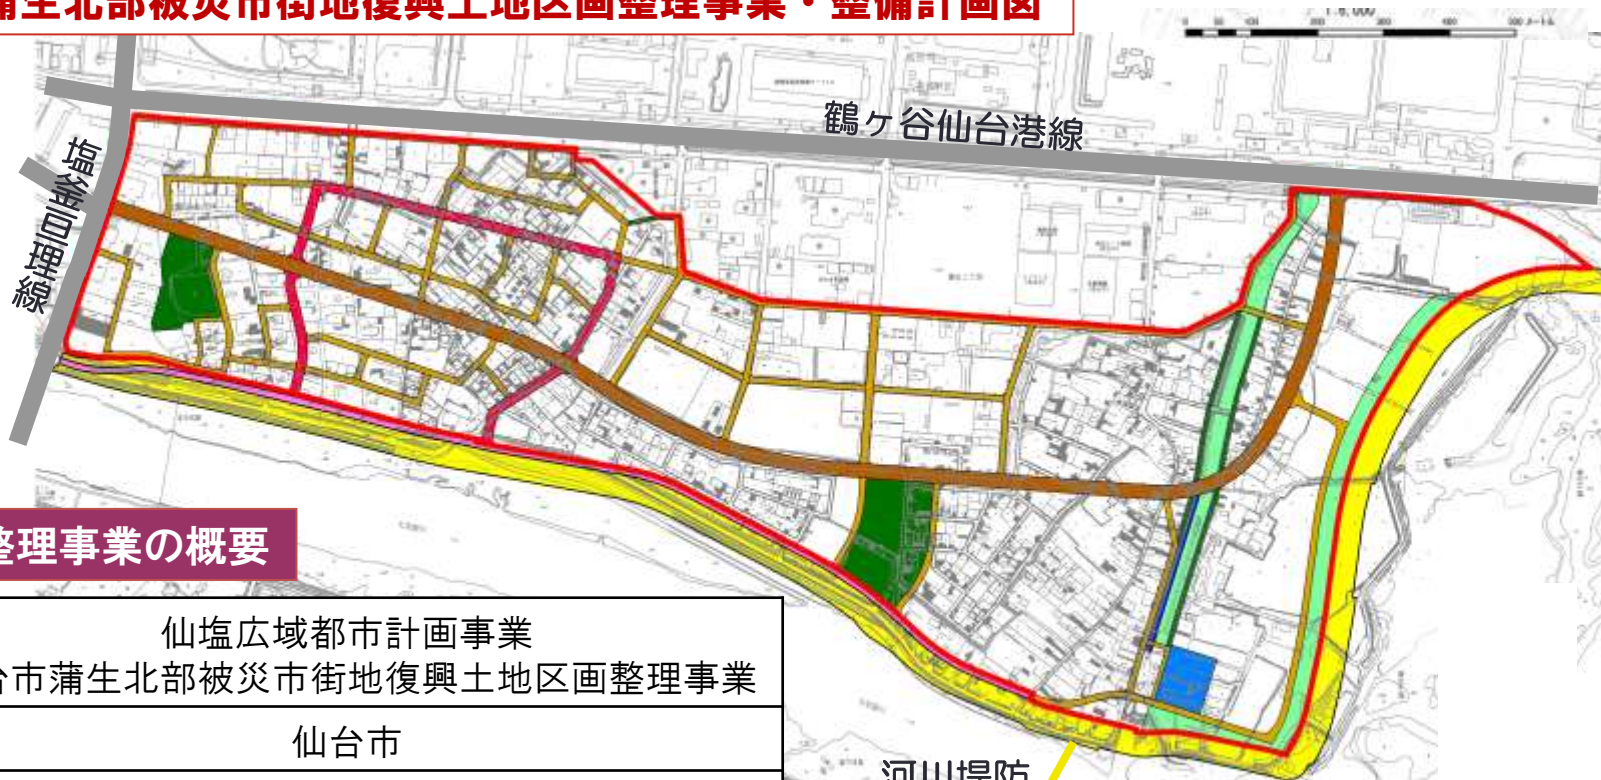
蒲生北部被災市街地復興土地地区画整理事業・整備計画図

名称	仙塩広域都市計画事業 仙台市蒲生北部被災市街地復興土地地区画整理事業
施行者	仙台市
施行面積	約 92.1 ha
施行期間	平成26年4月1日～平成34年3月31日

- 西側に私有地を集約し、先行的に整備する。東側は市有地を集約する。
- 再開している事業所が多い区域は、可能な限り移転対象建物が少なくなるよう配慮する。
- 土地利用の向上と避難ルートの確保を図るため、地区中央部を東西に貫く地区内幹線道路を整備する。
- 地区東端部は貞山堀遺構の保存と干潟の自然環境に配慮した緑地を整備する。

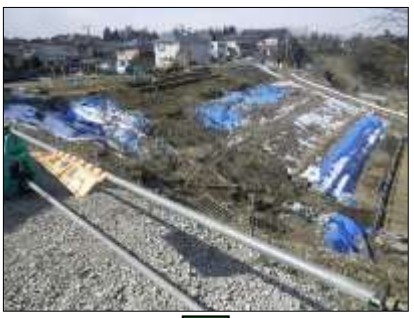
(復旧前)

公共事業による宅地復旧事例 (南光台六丁目)

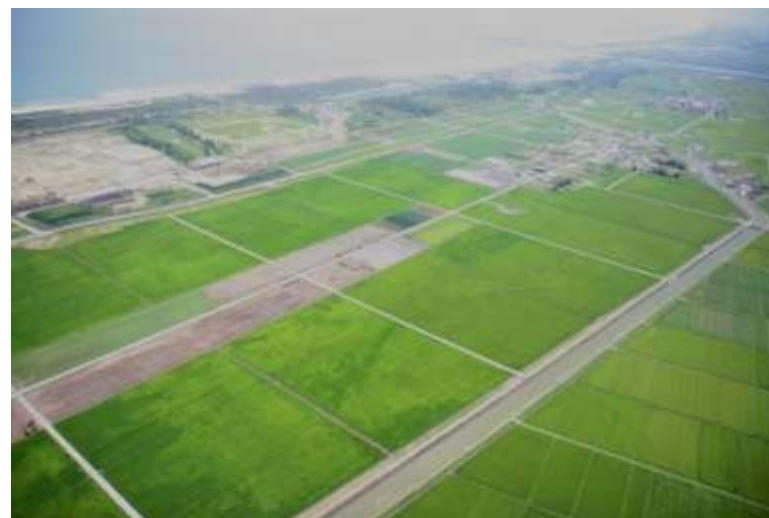
現況約10a～30aの小区画の農地を約30a～100aに集約
(仙台東地区は、約70%の農地を大区画化する予定)

ほ場整備により大区画化された農地 (井土地区) H26.8
