# 仙台復興レポート

仙台市 復興事業局 震災復興室

2015. 4. 21

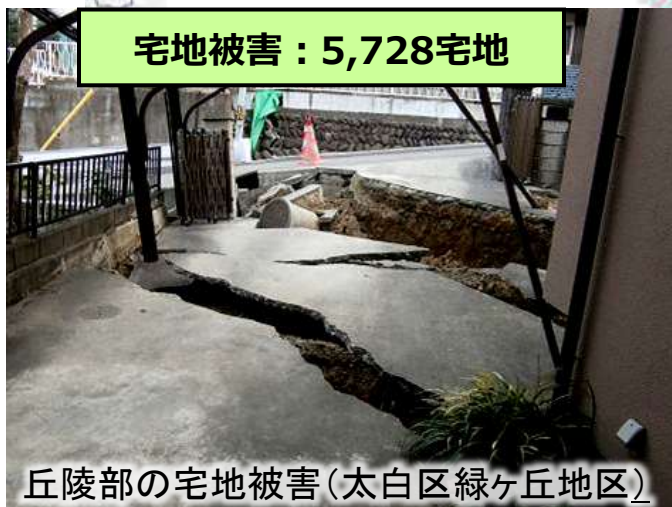
丘陵部の宅地被害(太白区緑ヶ丘地区)

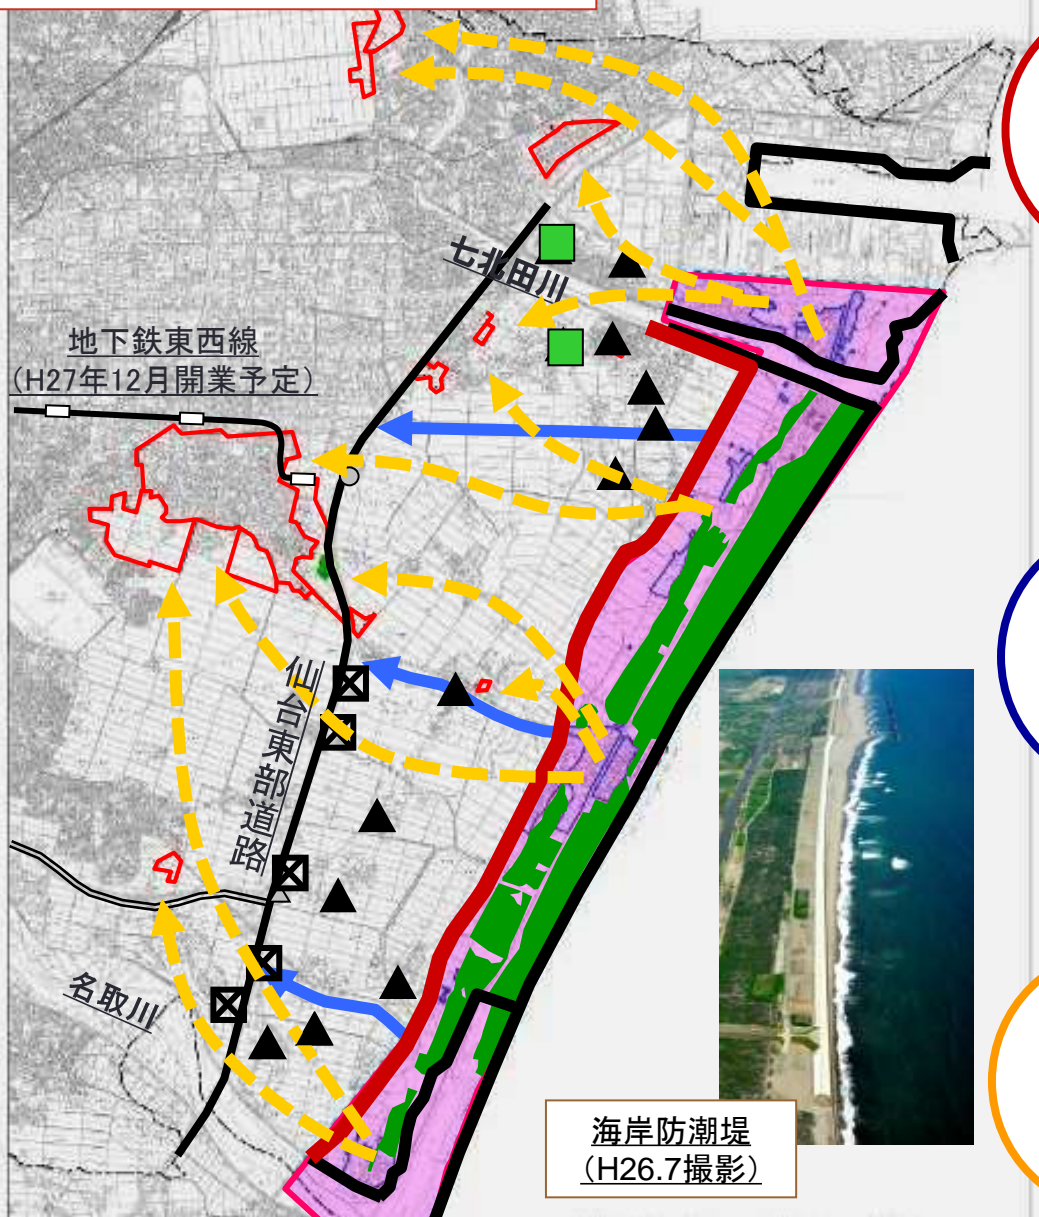
### 多重 防御

- 海岸防潮堤・河川堤防等の再整備
- 海岸防災林の再生(予定区域)
- 県道のかさ上げ

### 避難

- ← 避難道路の整備
- ▲ ■ 津波避難施設の整備
- ☒ 東部道路法面の避難階段(5箇所)

### 移転

- 災害危険区域(内陸への移転)
- 内陸の移転先
- ← 防災集団移転の動き

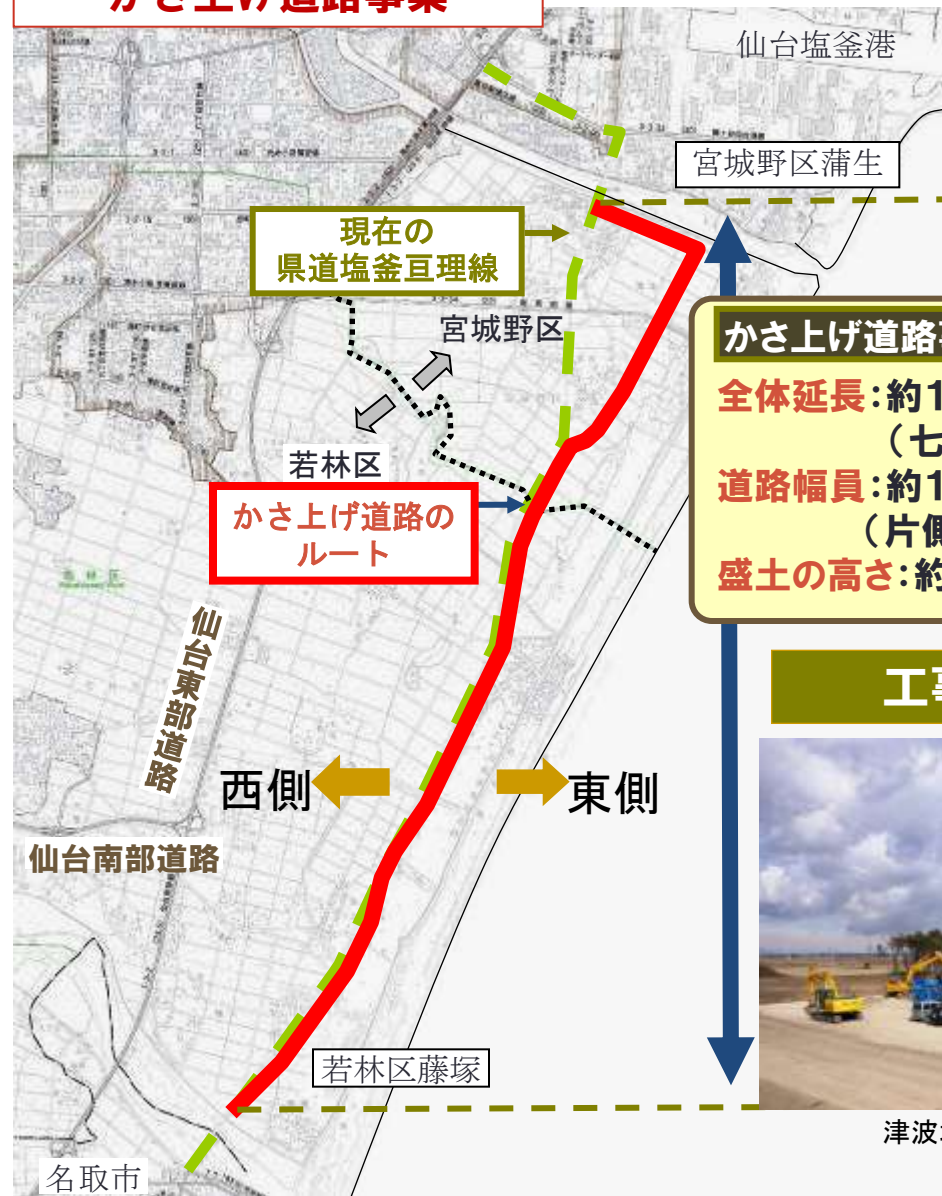
**かさ上げ道路事業の概要**  
**全体延長**: 約10km  
 (七北田川から名取川まで)  
**道路幅員**: 約10m  
 (片側1車線ずつの2車線道路)  
**盛土の高さ**: 約6m

**盛土材の量:**  
 約160万<sup>m</sup>を想定

- 津波堆積土砂
- 損壊家屋解体時に発生した  
コンクリートがれきなども利用

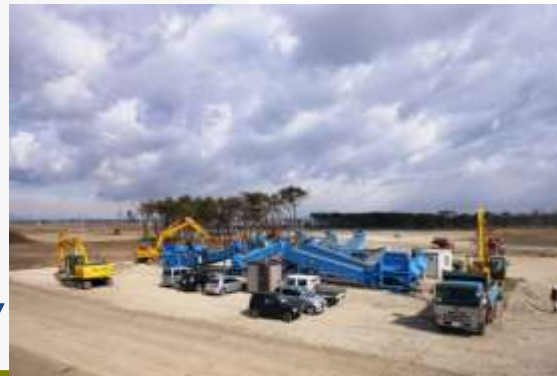
津波堆積土砂の改良状況

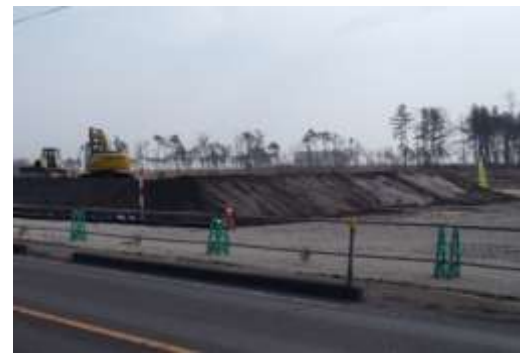
かさ上げ道路の盛土状況(井土工区)

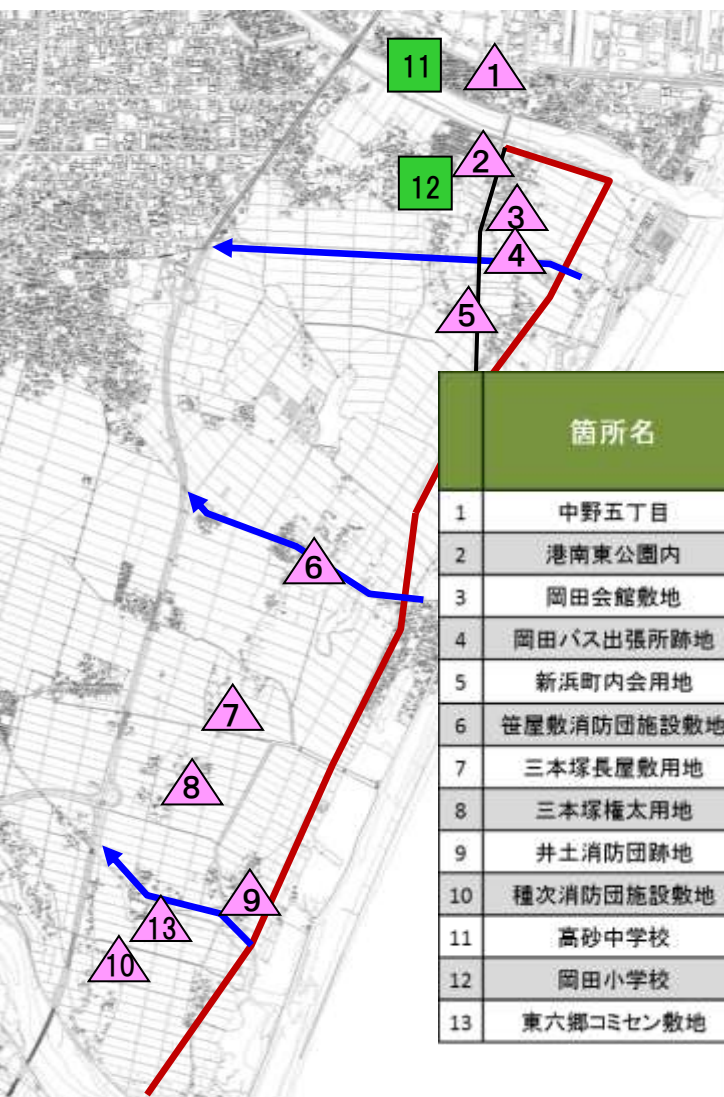
平成28年度までに13カ所の津波避難施設の整備を目指す。

箇所名	型	収容人数(人)	完成年月日
1	中野五丁目	タワー型	300	H27.2
2	港南東公園内	タワー型	250	
3	岡田会館敷地	タワー型	250	
4	岡田バス出張所跡地	ビル型	400	
5	新浜町内会用地	タワー型	250	
6	笹屋敷消防団施設敷地	ビル型	300	
7	三本塚長屋敷用地	タワー型	150	
8	三本塚権太用地	ビル型	250	
9	井土消防団跡地	タワー型	125	
10	種次消防団施設敷地	ビル型	100	
11	高砂中学校	屋上への外階段を設置		H27.3
12	岡田小学校		H27.3	
13	東六郷コミセン敷地	ビル型	400

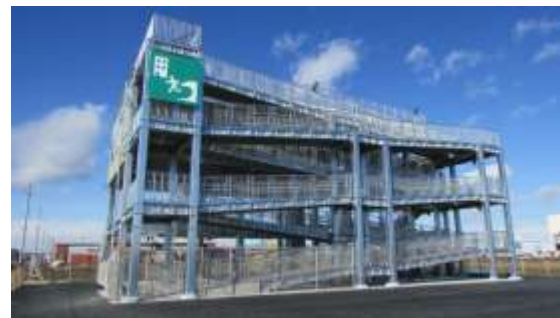
H27.2に竣工した津波避難タワー

- 屋外階段、スロープ付
- 設備備蓄品  
トイレ・発電機・防災行政無線・毛布・簡易トイレ  
・非常食・飲料水等

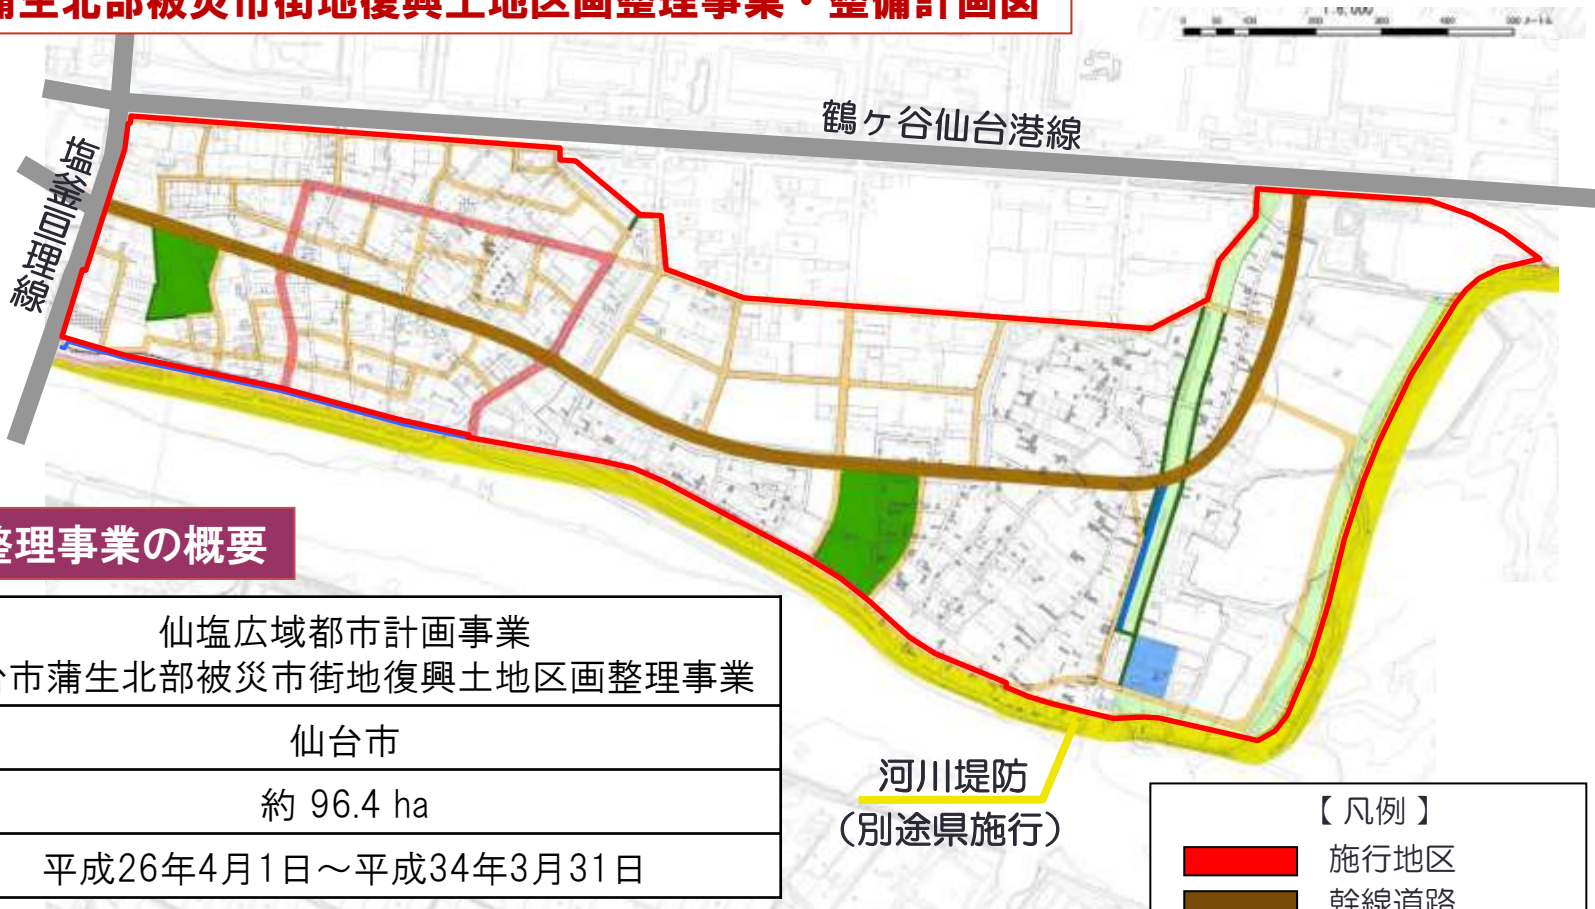
蒲生北部被災市街地復興土地地区画整理事業・整備計画図

名称	仙塩広域都市計画事業 仙台市蒲生北部被災市街地復興土地地区画整理事業
施行者	仙台市
施行面積	約 96.4 ha
施行期間	平成26年4月1日～平成34年3月31日

- 西側に私有地を集約し、先行的に整備する。東側は市有地を集約する。
- 再開している事業所が多い区域は、可能な限り移転対象建物が少なくなるよう配慮する。
- 土地利用の向上と避難ルートの確保を図るため、地区中央部を東西に貫く地区内幹線道路を整備する。
- 地区東端部は貞山堀遺構の保存と干潟の自然環境に配慮した緑地を整備する。

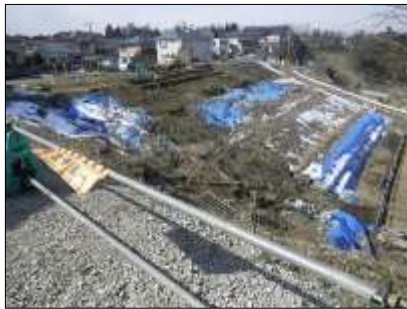
（復旧前）

#### 公共事業による宅地復旧事例（南光台6丁目）

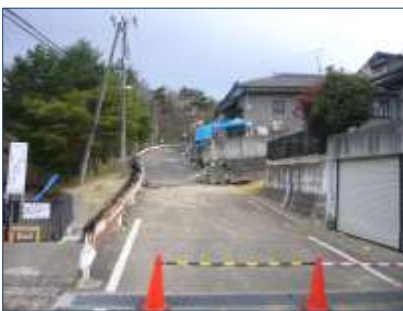
(復旧前)

### 公共事業の復旧状況(折立五丁目)

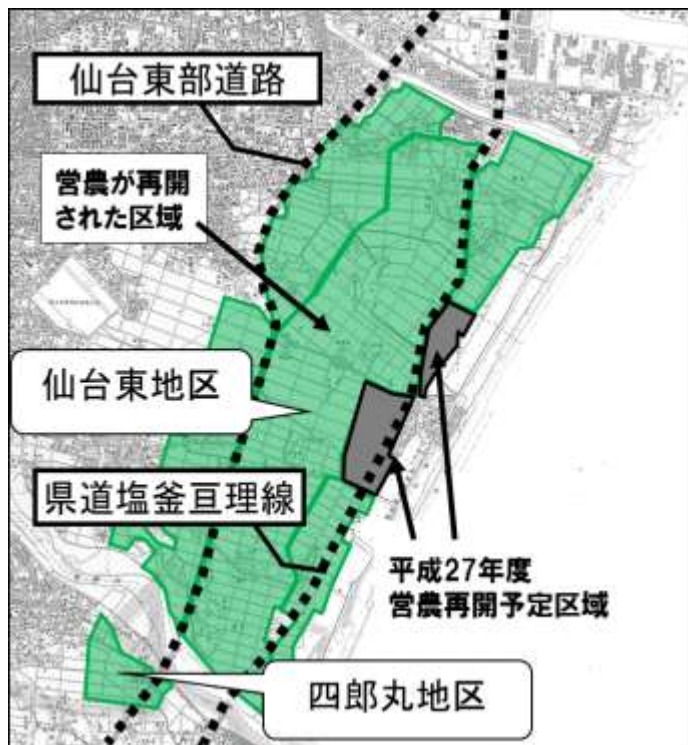
### ●仙台東地区 (事業主体: 国)

- ・地区面積: 2,244ha(農地、道路・水路含む)
- ・農地面積: 1,997ha(現況)、1,978ha(計画)

### ●四郎丸地区 (事業主体: 県)

- ・地区面積: 102ha(農地、道路・水路含む)
- ・農地面積: 94ha(現況)、92ha(計画)

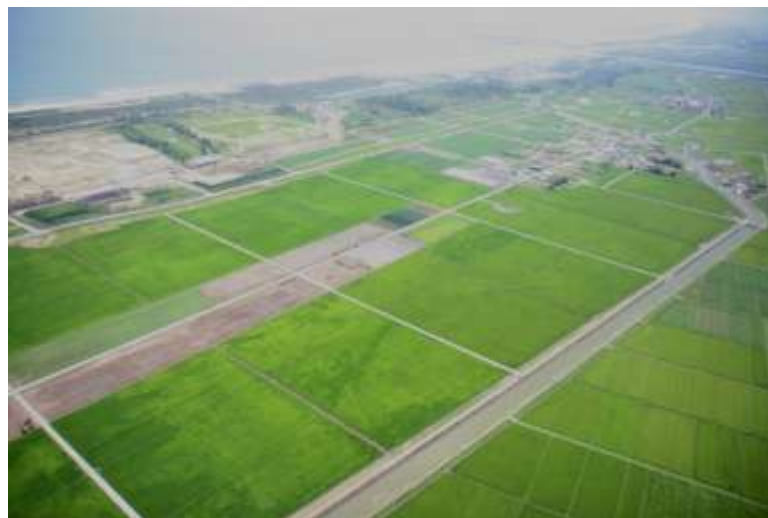
現況約10a～30aの小区画の農地を約30a～100aに集約  
(仙台東地区は、約70%の農地を大区画化する予定)

ほ場整備により大区画化された農地 (井土地区) H26.8
