第5章 史跡仙台城跡の保存・活用・整備等の現状と課題

第6章 史跡仙台城跡の保存・活用の大綱と基本方針

第7章 保存の方向性と方法

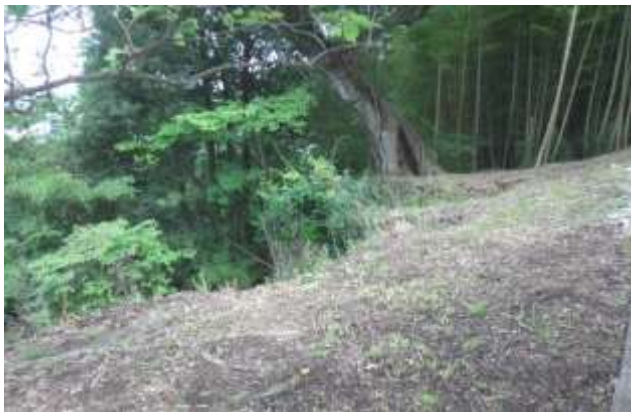
図 5-2 本丸懸造跡推定地の崖際に生える樹木

跡の特徴でもあります。一方、樹木の根が遺構の変形の原因となる場合も考えられ、遺構保存と植生との両立を図る必要があります。

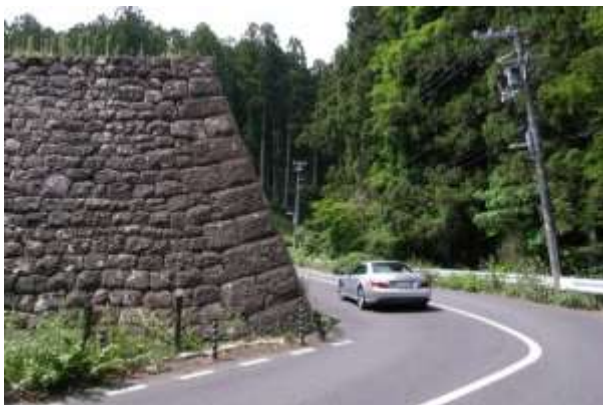
図 5-4 本丸北西石垣に近接する市道

史跡地内に市道が通っており、通勤や観光等のための多くの車両が城郭内を通行しています。石垣に近接して車両が通行することに伴い、振動が生じ石垣への影響が懸念され、車両が石垣に接触し石垣がき損する事故も発生しています。また、天然記念物青葉山に近接して車両が通行することにより、排気ガスや振動の植生環境への影響が懸念され、車両通行と遺構保存との両立が課題です。

仙台城跡線・青葉山線・青葉山亀岡線は交通量の多い道路ですが、幅員が狭く、カーブがきつく勾配が急です。また、石垣に近接している場所があり、車両が石垣に損傷を与える事故も発生しており、車両通行による振動が石垣に与える影響が懸念されます。これらの路線は史跡及び天然記念物の保存に影響を与えており、また歩道が設けられていない場所もあることから、史跡の徒歩での見学に支障があり、活用の面でも影響があります。

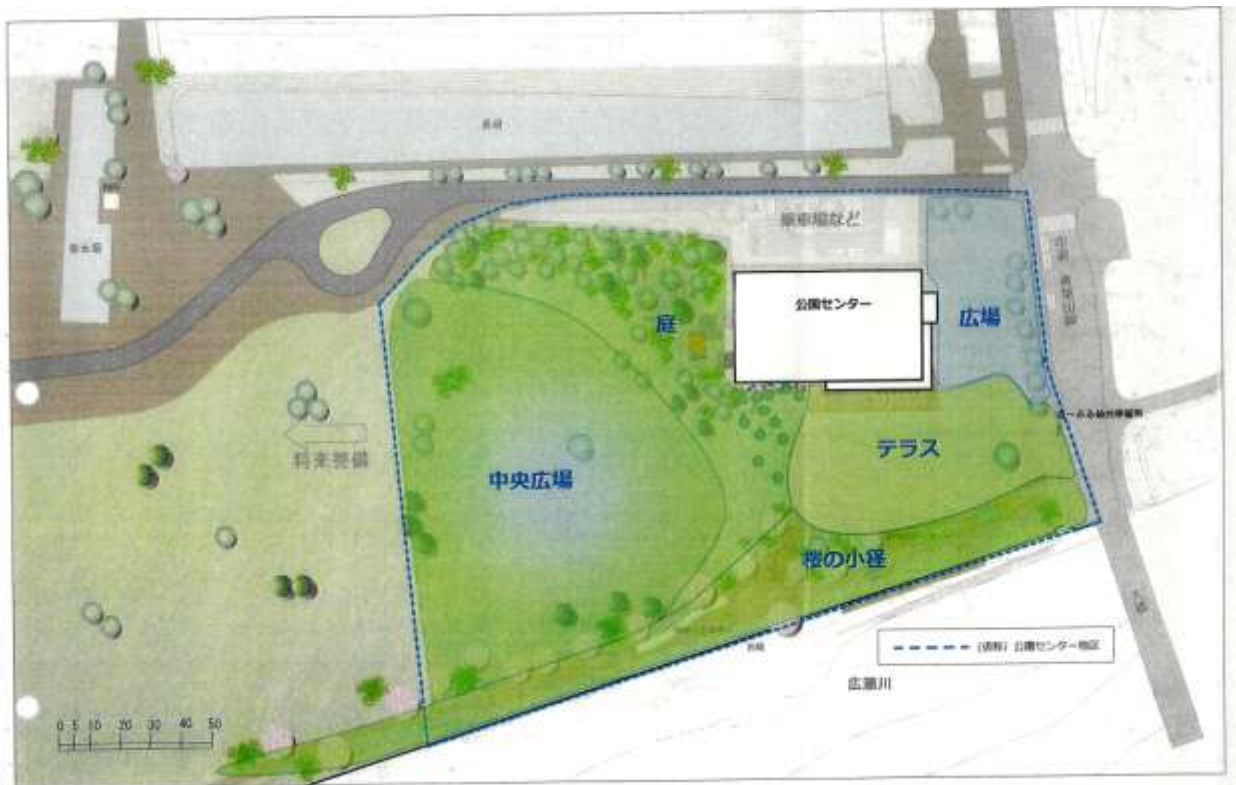
「青葉山公園（仮称）公園センター基本計画」（平成29年4月）では、機能コンセプトとして「～ここから始まる仙台・青葉山の魅力発見～ 仙名城跡の歴史的風情と豊かな自然が織りなす青葉山公園のエントランス」とし、その実現のために情報発信機能（楽しむ）、飲食・休憩機能（憩う）、体験・交流機能（集う）の3つの機能をそなえることとしています。また、施設の周辺には、イベントや体験プログラムを楽しむための広場整備も行う計画です。

図 5-16 公園センター地区の機能構成図
 (「青葉山公園(仮称)公園センター基本計画」平成 29 年 4 月より)

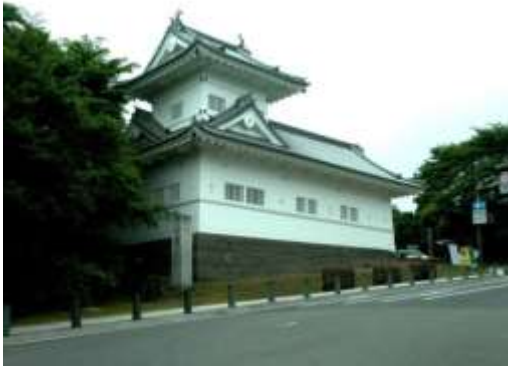
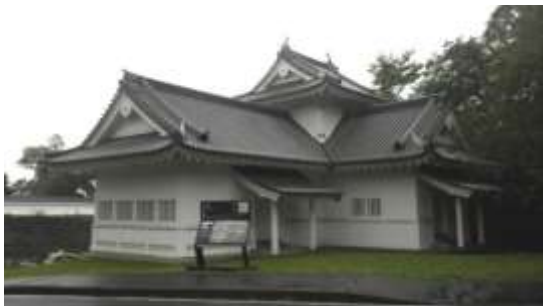
図 7-2 大手門脇櫓（再建）

大手門脇櫓は、青葉城大手門並隅櫓復興期成会により昭和38年（1963）に再建に着手され、昭和42年（1967）に仙台市に寄附されました。焼失前の測量図に基づき建築されましたが、木造モルタル造であり、屋根の形や狭間の位置などに違いがあるほか、工事前に発掘調査は行

われていないため、復元建造物とは言えません。しかし、史跡指定前に建築されたものであり、江戸時代の建物が残されていない仙台北城跡において、城らしさを表現しており、市民にもなじみ深い建造物であることから、今後とも維持することとします。

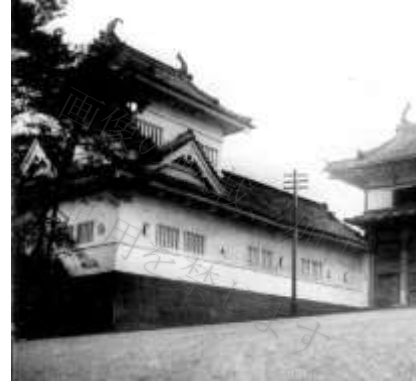
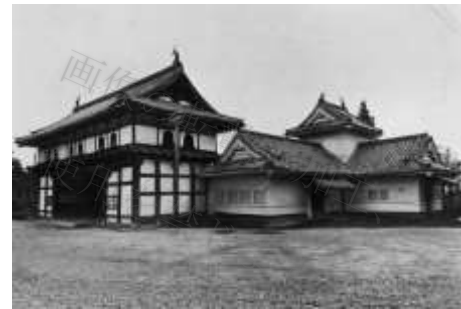
図 7-3 大手門脇櫓（被災前）
仙台市博物館所蔵

将来再整備を行う場合には、発掘調査を行い、焼失前の図面や写真など、復元の根拠となる良好な資料の存在を確認したうえで復元整備を検討します。
