H28 川前小学校 通学路対策箇所図

【対策検討メンバー】

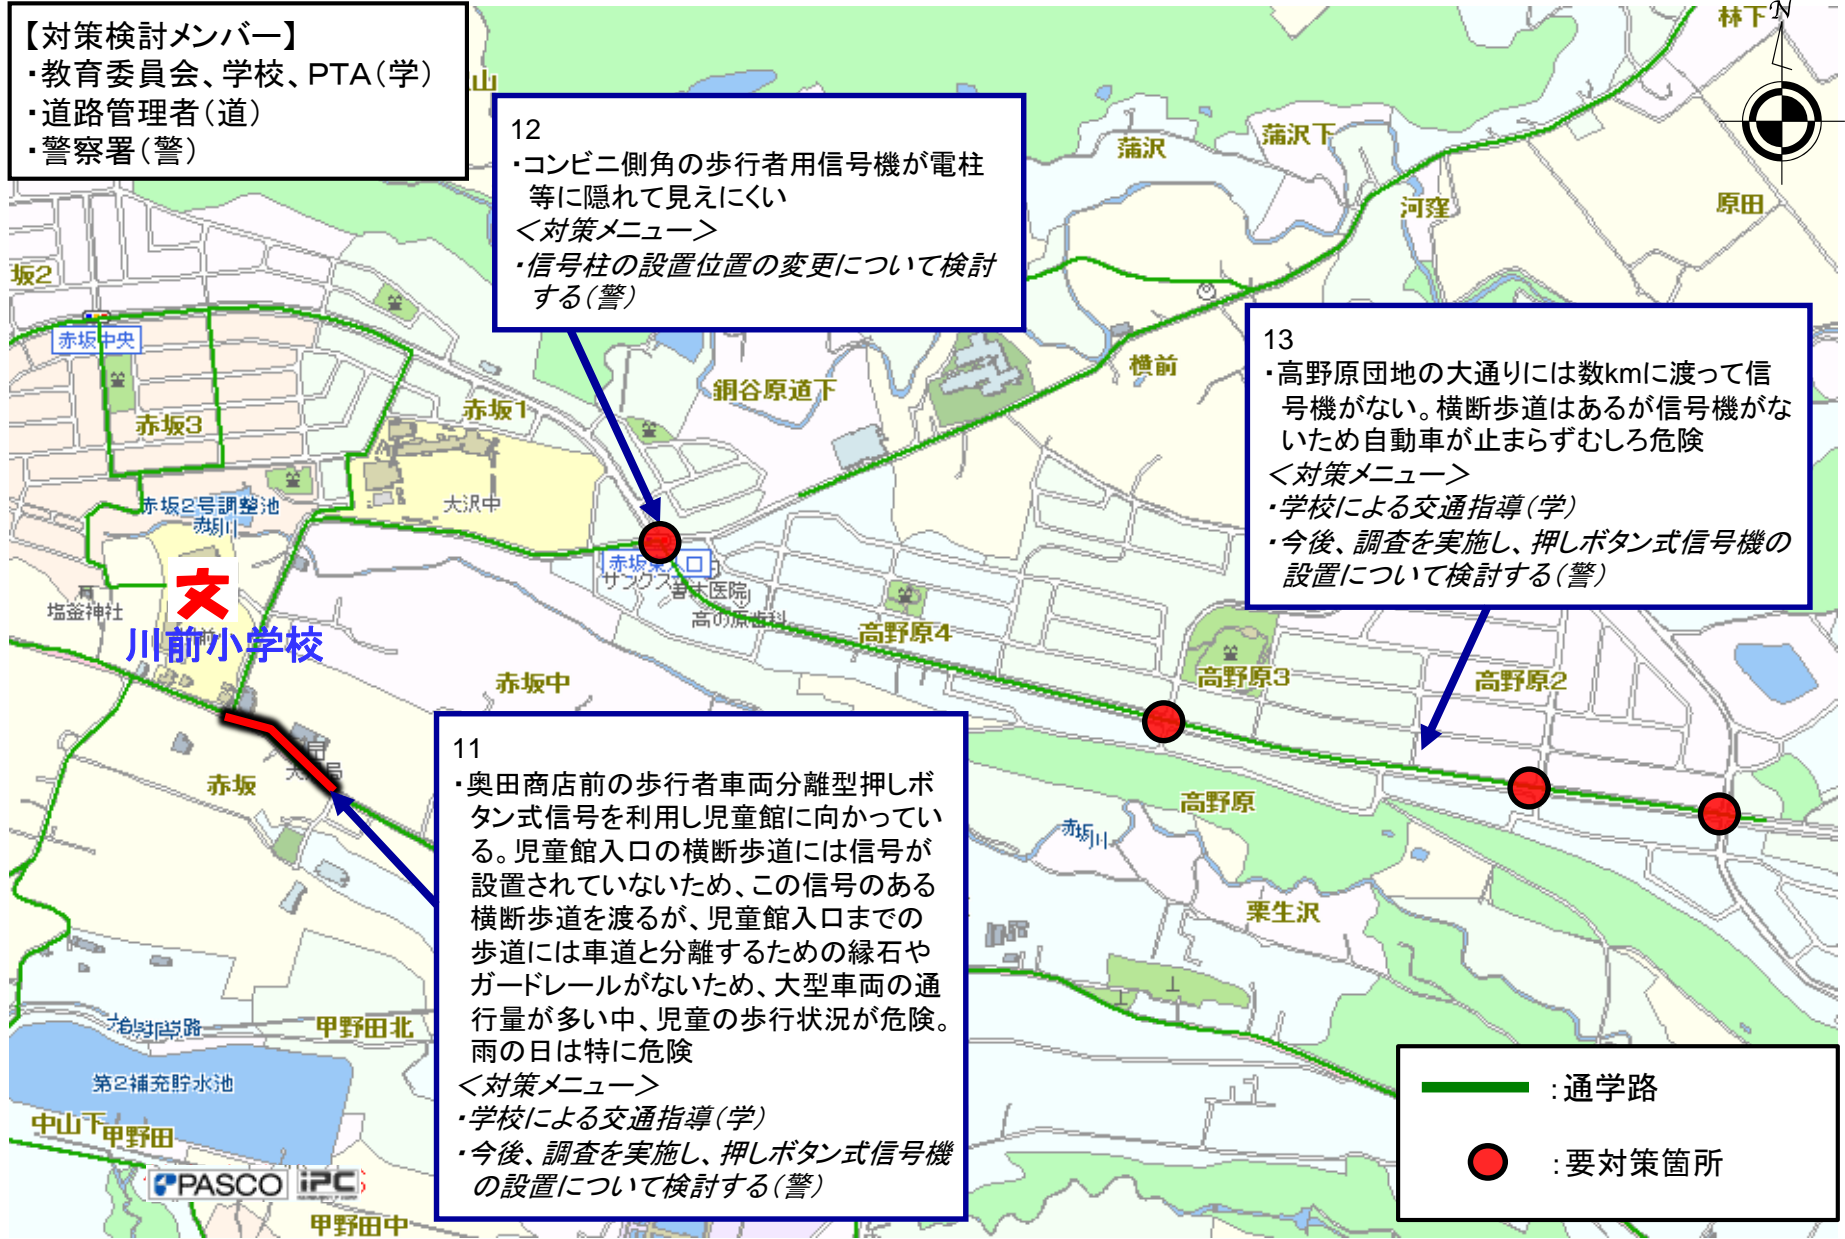
・コンビニ側角の歩行者用信号機が電柱等に隠れて見えにくい

・高野原団地の大通りには数kmに渡って信号機がない。横断歩道はあるが信号機がないため自動車が止まらずむしろ危険

・奥田商店前の歩行者車両分離型押しボタン式信号を利用し児童館に向かっている。児童館入口の横断歩道には信号が設置されていないため、この信号のある横断歩道を渡るが、児童館入口までの歩道には車道と分離するための縁石やガードレールがないため、大型車両の通行量が多い中、児童の歩行状況が危険。雨の日は特に危険

- ・信号柱の設置位置の変更について検討する(警)

- ・学校による交通指導(学)
- ・今後、調査を実施し、押しボタン式信号機の設置について検討する(警)
