R1 加茂小学校 通学路対策箇所図

【対策検討メンバー】
・教育委員会、学校(学)
・道路管理者(道)
・警察署交通課(警・交)

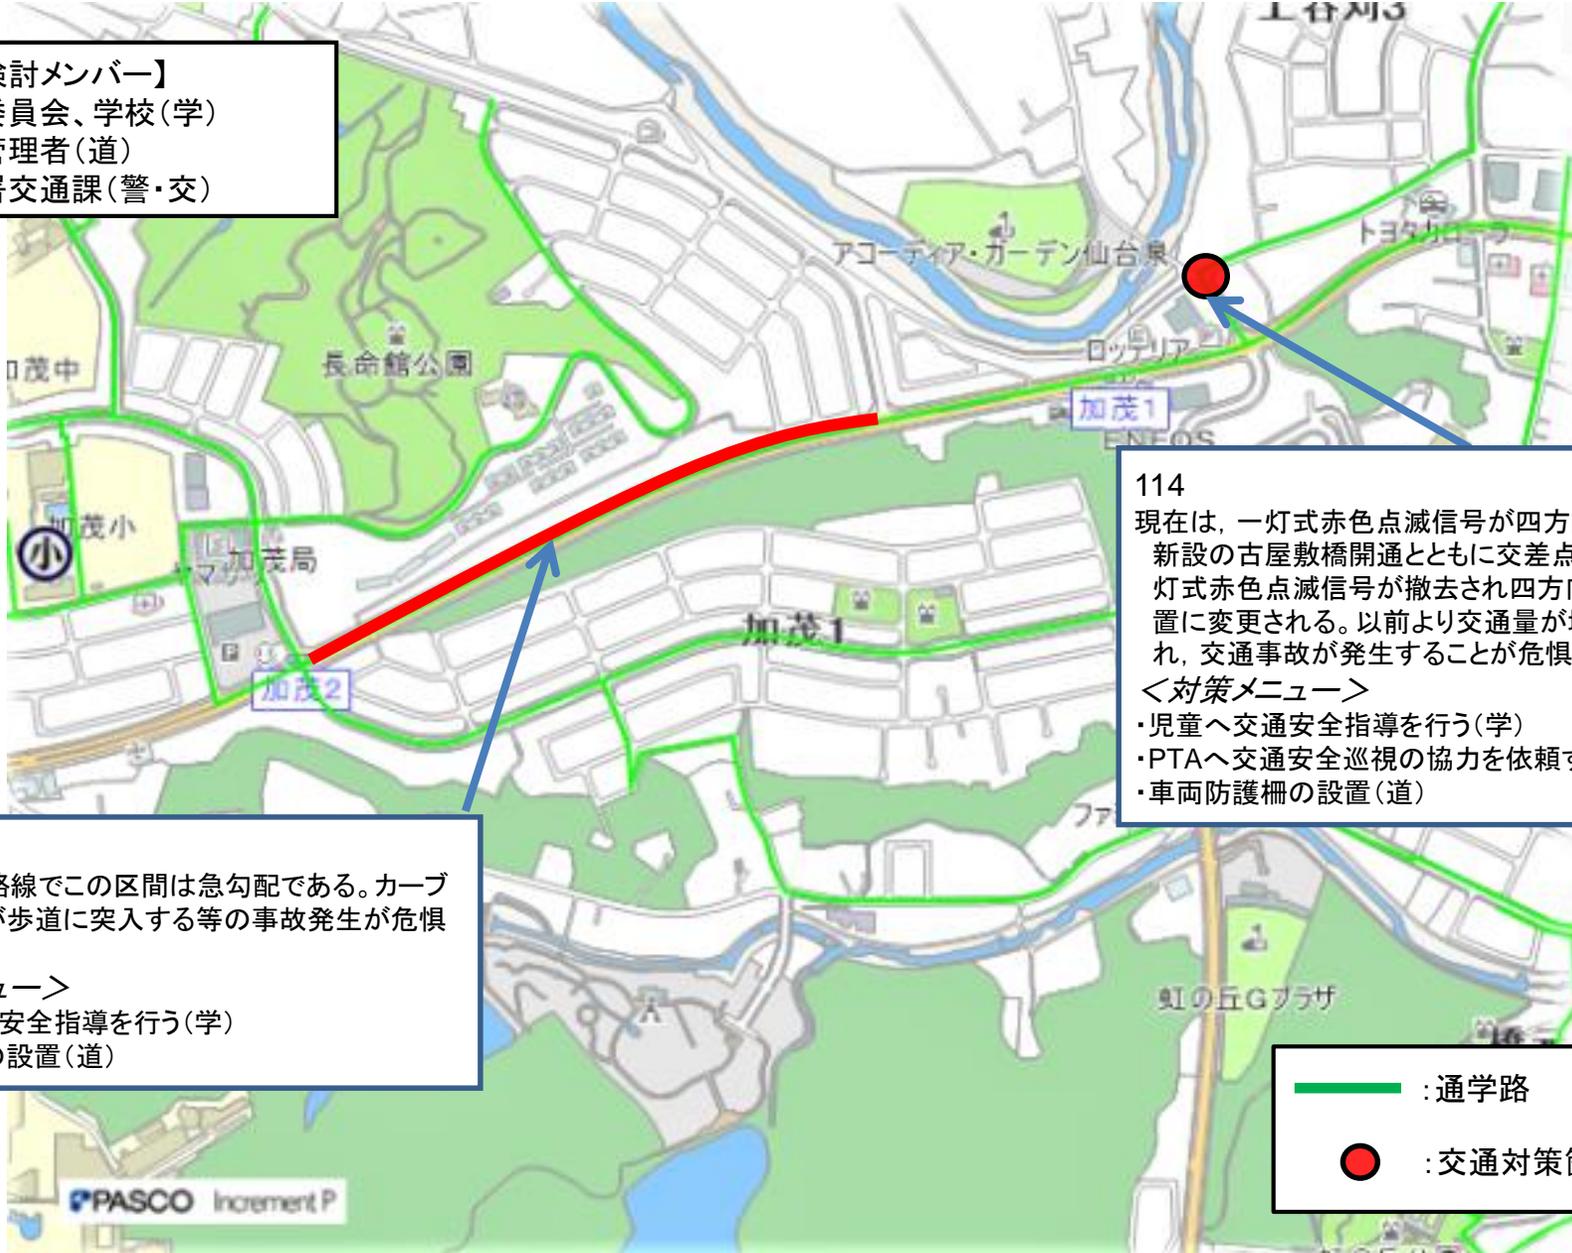
113
交通量の多い路線でこの区間は急勾配である。カーブもあり、車両が歩道に突入する等の事故発生が危惧される。
＜対策メニュー＞
・児童への交通安全指導を行う(学)
・ガードパイプの設置(道)

114
現在は、一灯式赤色点滅信号が四方向に設置されている。新設の古屋敷橋開通とともに交差点が整備されると、一灯式赤色点滅信号が撤去され四方向「止まれ」標識設置に変更される。以前より交通量が増えることも予想され、交通事故が発生することが危惧される。
＜対策メニュー＞
・児童へ交通安全指導を行う(学)
・PTAへ交通安全巡視の協力を依頼する(学)
・車両防護柵の設置(道)
