R2年度 高砂小学校 通学路対策箇所図

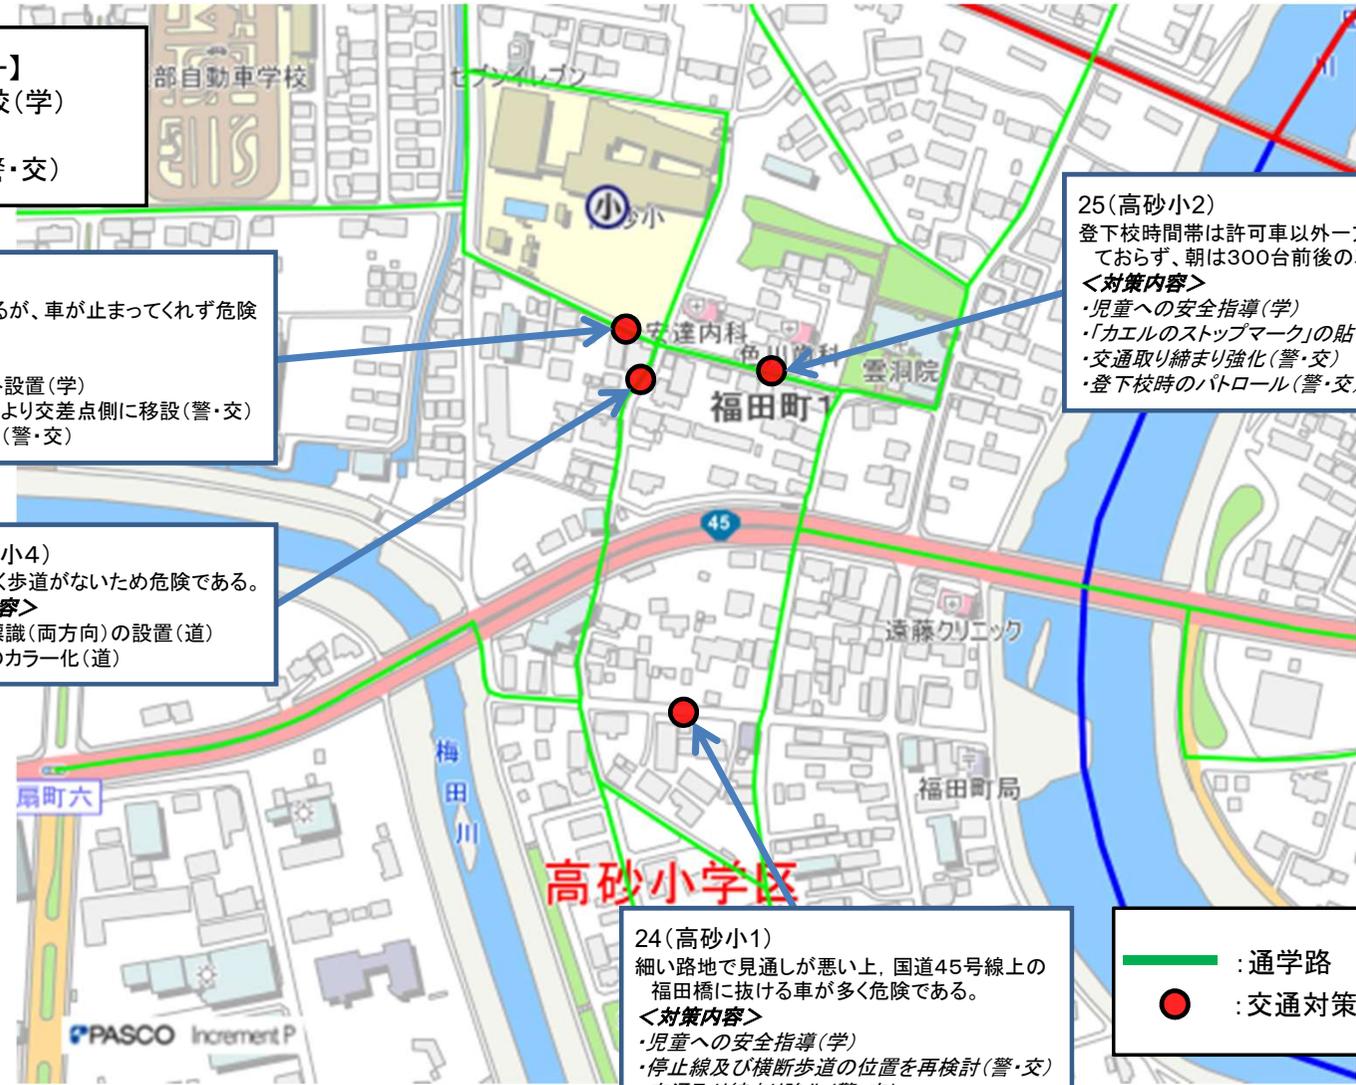
26(高砂小3)
 校門前に横断歩道があるが、車が止まってくれず危険である。
＜対策内容＞
 ・飛び出し注意のペイント設置(学)
 ・交差点東側の停止線をより交差点側に移設(警・交)
 ・横断歩道の移設を検討(警・交)

27(高砂小4)
 道路が狭く歩道がないため危険である。
＜対策内容＞
 ・通学路標識(両方向)の設置(道)
 ・路側帯のカラー化(道)

24(高砂小1)
 細い路地で見通しが悪い上、国道45号線上の福田橋に抜ける車が多く危険である。
＜対策内容＞
 ・児童への安全指導(学)
 ・停止線及び横断歩道の位置を再検討(警・交)
 ・交通取り締まり強化(警・交)
 ・登下校時のパトロール(警・交)

25(高砂小2)
 登下校時間帯は許可車以外一方通行であるが守られておらず、朝は300台前後の車が通行している。
＜対策内容＞
 ・児童への安全指導(学)
 ・「カエルのストップマーク」の貼り付け(学)
 ・交通取り締まり強化(警・交)
 ・登下校時のパトロール(警・交)
