R3年度 沖野小学校 通学路対策箇所図

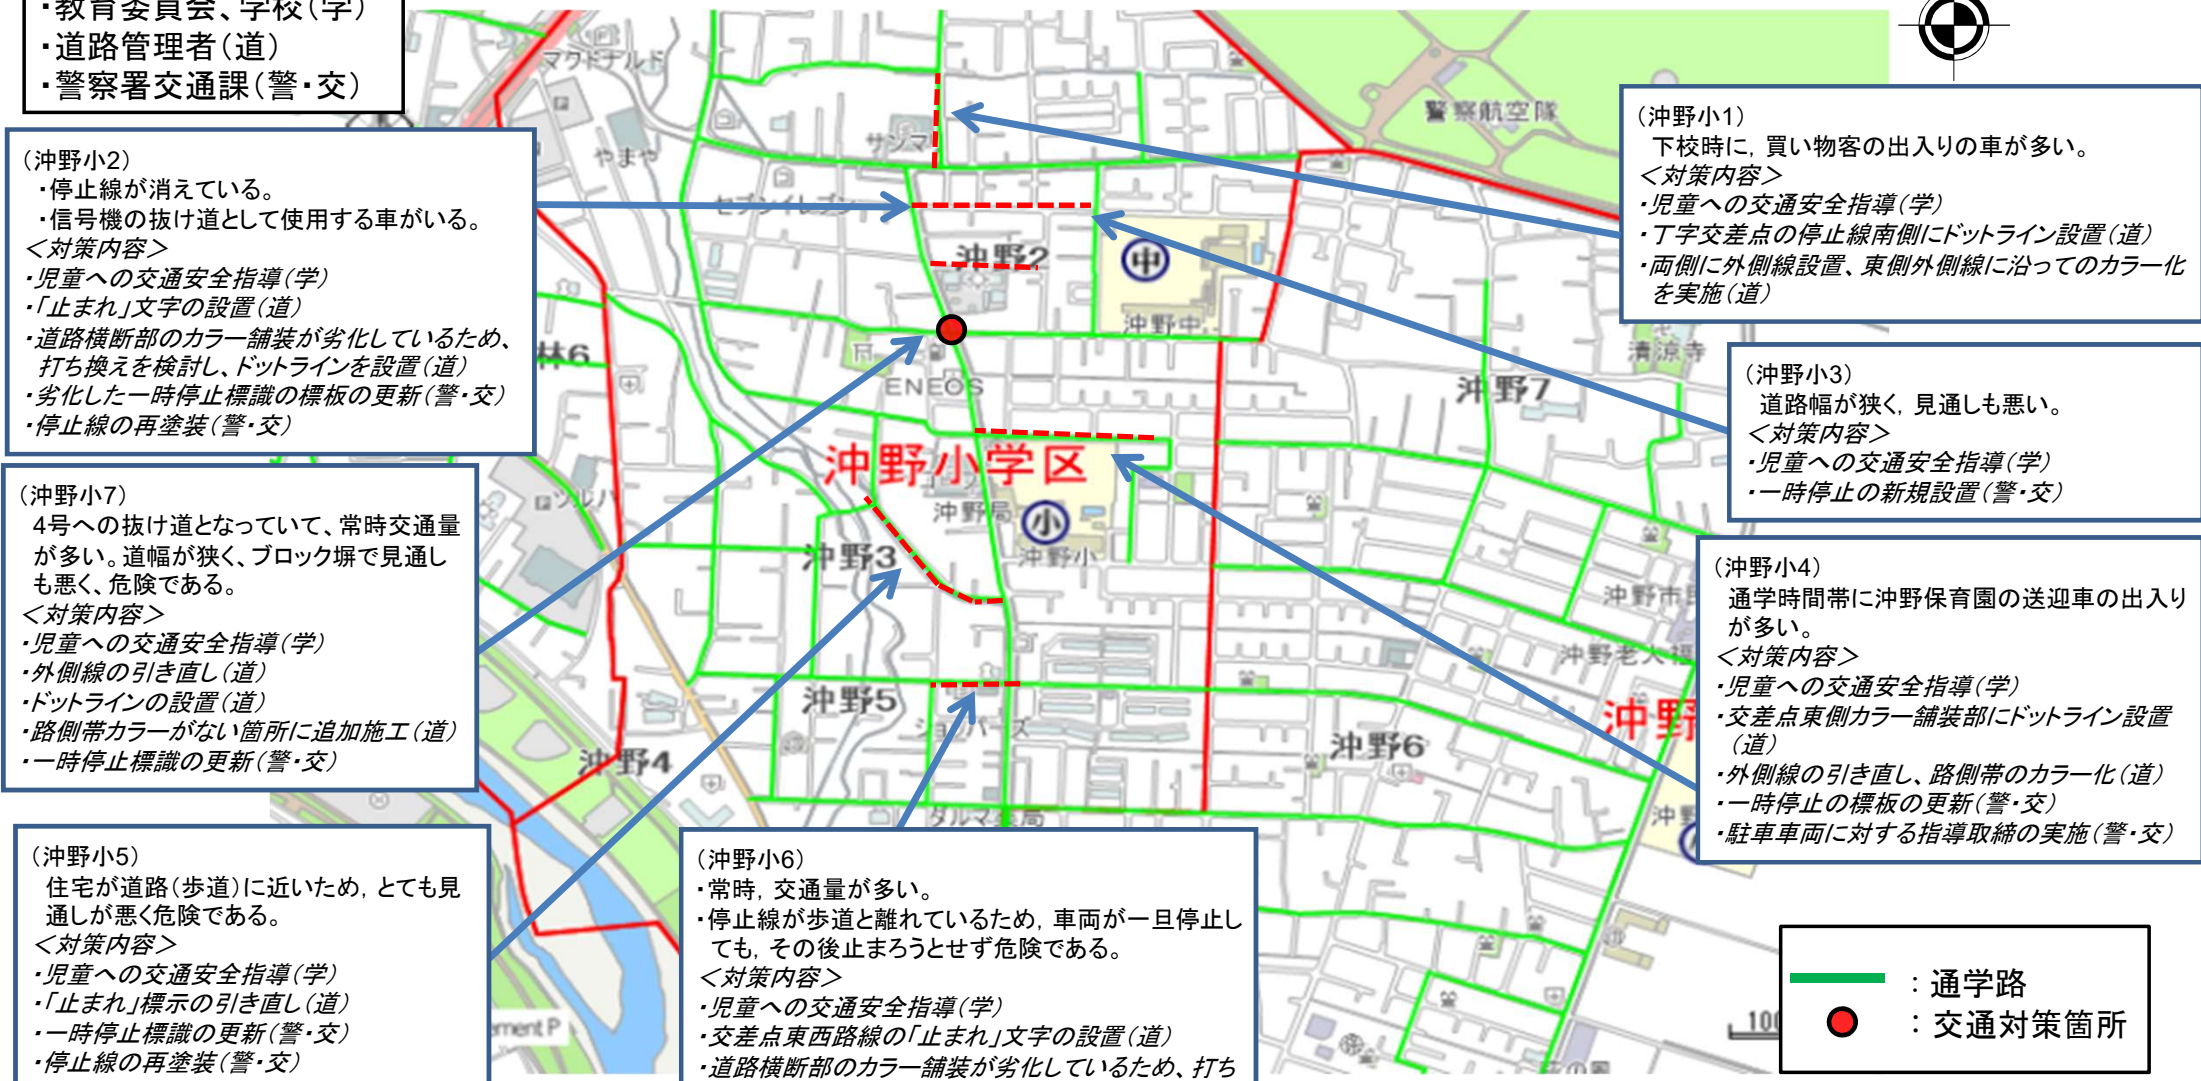
(沖野小2)
 ・停止線が消えている。
 ・信号機の抜け道として使用する車がいる。
 <対策内容>
 ・児童への交通安全指導(学)
 ・「止まれ」文字の設置(道)
 ・道路横断部のカラー舗装が劣化しているため、打ち換えを検討し、ドットラインを設置(道)
 ・劣化した一時停止標識の標板の更新(警・交)
 ・停止線の再塗装(警・交)

(沖野小7)
 4号への抜け道となっていて、常時交通量が多い。道幅が狭く、ブロック塀で見通しも悪く、危険である。
 <対策内容>
 ・児童への交通安全指導(学)
 ・外側線の引き直し(道)
 ・ドットラインの設置(道)
 ・路側帯カラーがない箇所に追加施工(道)
 ・一時停止標識の更新(警・交)

(沖野小5)
 住宅が道路(歩道)に近いので、とても見通しが悪く危険である。
 <対策内容>
 ・児童への交通安全指導(学)
 ・「止まれ」標示の引き直し(道)
 ・一時停止標識の更新(警・交)
 ・停止線の再塗装(警・交)

(沖野小6)
 ・常時、交通量が多い。
 ・停止線が歩道と離れているため、車両が一旦停止しても、その後止まらうとせず危険である。
 <対策内容>
 ・児童への交通安全指導(学)
 ・交差点東西路線の「止まれ」文字の設置(道)
 ・道路横断部のカラー舗装が劣化しているため、打ち換えを検討し、横断歩道の引き直しを実施(道)

(沖野小1)
 下校時に、買い物客の出入りの車が多い。
 <対策内容>
 ・児童への交通安全指導(学)
 ・丁字交差点の停止線南側にドットライン設置(道)
 ・両側に外側線設置、東側外側線に沿ってのカラー化を実施(道)

(沖野小3)
 道路幅が狭く、見通しも悪い。
 <対策内容>
 ・児童への交通安全指導(学)
 ・一時停止の新規設置(警・交)

(沖野小4)
 通学時間帯に沖野保育園の送迎車の出入りが多い。
 <対策内容>
 ・児童への交通安全指導(学)
 ・交差点東側カラー舗装部にドットライン設置(道)
 ・外側線の引き直し、路側帯のカラー化(道)
 ・一時停止の標板の更新(警・交)
 ・駐車車両に対する指導取締の実施(警・交)
