第6章 事後調査の結果

第1節 地形・地質調査

図 6.1.1-1(1) 現地踏査における確認状況(出水後：平成 30 年 9 月 6 日実施)

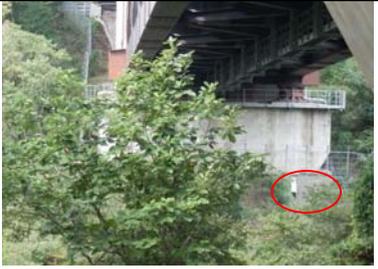
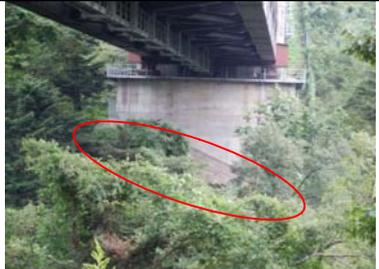
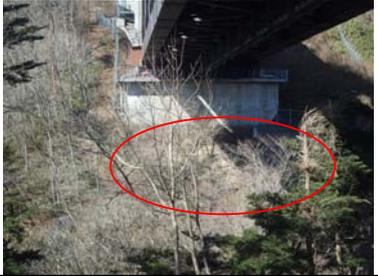
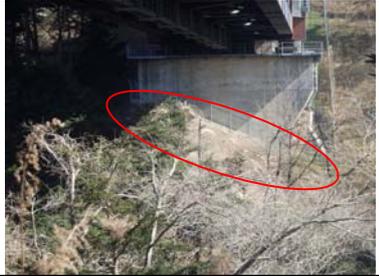
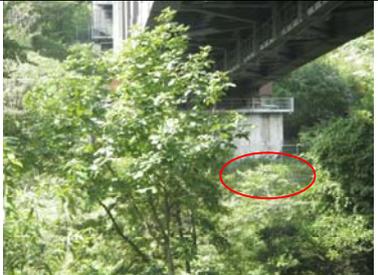
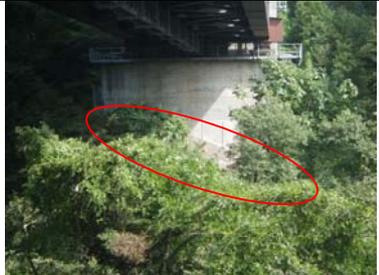
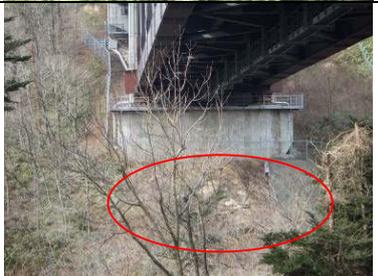
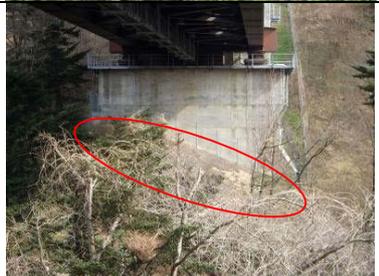
写真 6.1.1-1 橋脚周辺の法面植生工の状況

現地踏査の結果、架設栈橋の撤去箇所周辺の法面植生工については、写真6.1.1-1に示すとおり、前回調査時（平成29年9月、平成30年3月）と比べて大きな変化は見られず、植生の発達により斜面の土砂流出の防止が図られていることを確認した。但し、急傾斜部については、依然として周辺の法面と比べて植生の発達が遅い箇所がみられた。

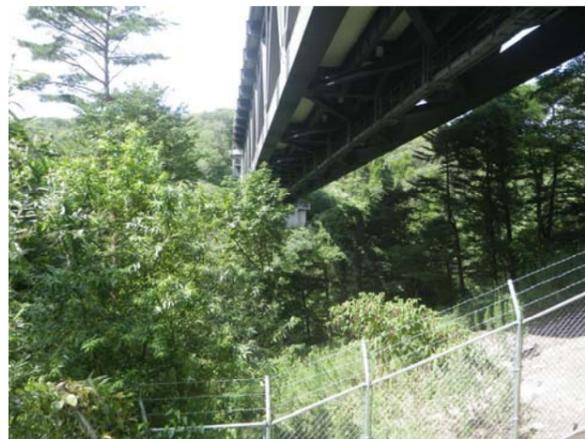
左岸工事箇所全景

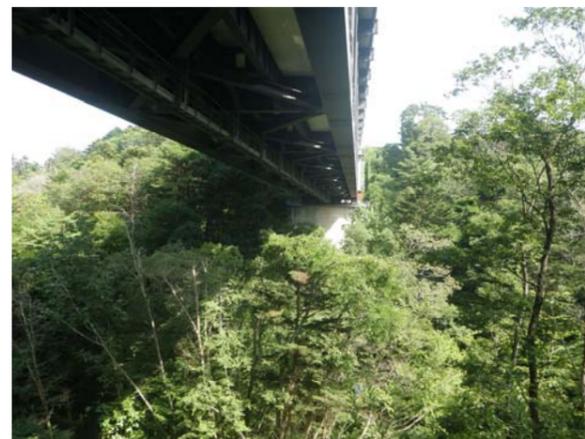
右岸工事箇所全景

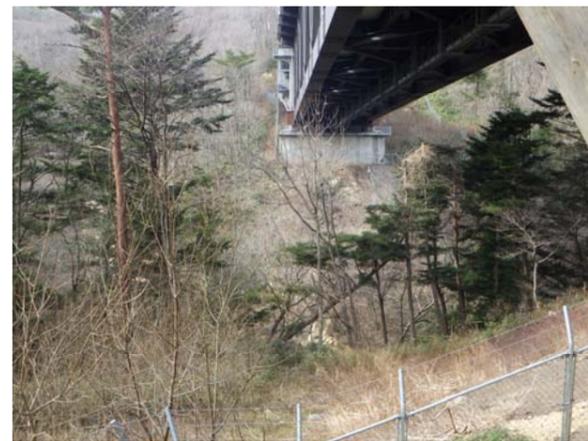
左岸工事箇所全景

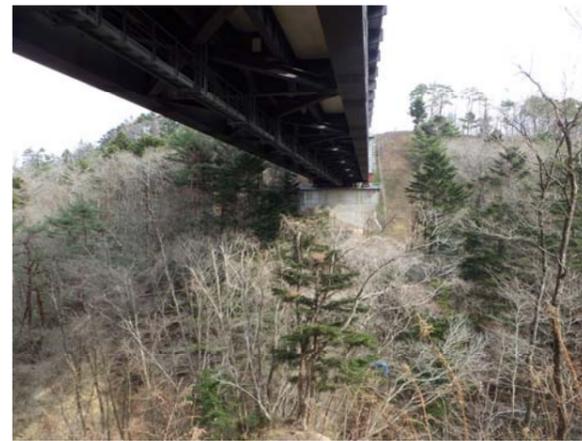
右岸工事箇所全景

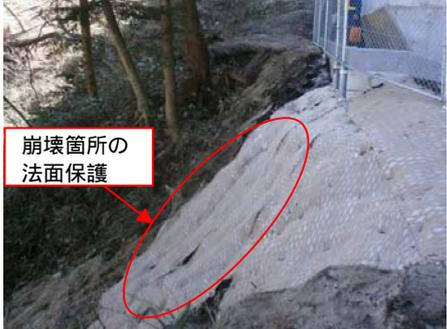
崩壊箇所の 法面保護

嵩上げコンクリ ート壁を築造
平成 27 年 9 月： 再崩壊後 (平成 27 年 9 月 11 日撮影)

- ・平成 26 年 7 月：竜の口橋梁右岸の橋脚付近の法面が崩壊
(集中豪雨時における側溝等からの越水が原因)
- ・平成 27 年 3 月：本復旧の実施
(側溝側壁への嵩上げコンクリート壁の築造、法面崩壊箇所の埋戻し、法面植生工による保護(写真 6.1.1-5 上段参照))
- ・平成 27 年 9 月：本復旧工事を施した法面に、新たな表層崩壊が発生
(関東・東北豪雨が原因(写真 6.1.1-5 下段参照))
- ・平成 29 年 9 月：表層崩壊部分に、新たな本復旧を実施
(すべり抑制杭の設置、盛土による復旧(図 6.1.1-2、図 6.1.1-3 参照))
- ・平成 29 年 9 月、平成 29 年 10 月、平成 30 年 3 月
：本復旧後に事後調査を実施。復旧箇所の斜面は安定しており、出水や融雪による影響は認められなかったことを確認(事後調査報告書(第 10 回))。

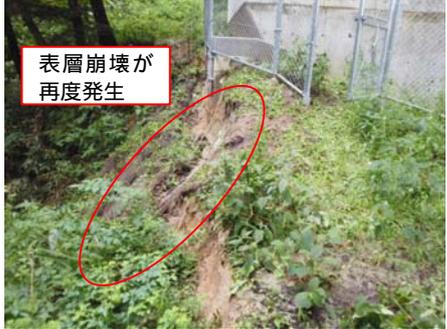
表層崩壊が 再度発生

フェンスの 支柱が露出

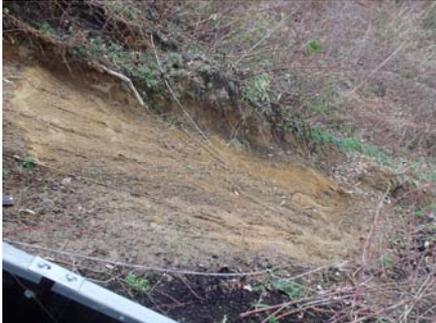
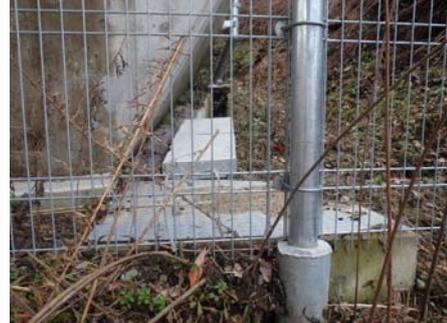
写真 6.1.1-8 左岸橋脚付近の表層崩壊箇所の状況

- ・平成 28 年 3 月 : 融雪期の調査時に、竜の口橋梁左岸の橋脚付近の法面の表層崩壊を確認 (写真 6.1.1-8 上段参照)
- ・平成 28 年 12 月 : 応急対策の実施
(土嚢の設置、集水桝の蓋の上にコンクリートブロックによる重しを設置 (写真 6.1.1-8 下段参照))
- ・平成 29 年 9 月 : 表層崩壊部分に、本復旧を実施
(すべり抑制杭の設置、盛土による復旧工事、集水桝における嵩上げコンクリート壁の築造 (図 6.1.1-5 参照))
- ・平成 29 年 9 月、平成 29 年 10 月、平成 30 年 3 月
: 本復旧後に事後調査を実施。復旧箇所に変化はみられなかった事を確認 (事後調査報告書 (第 10 回))。

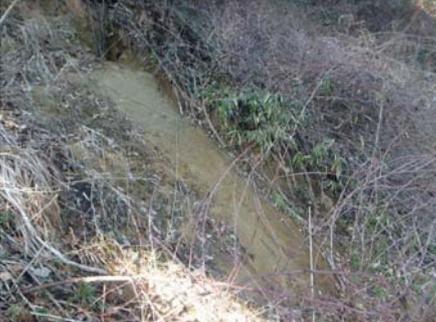
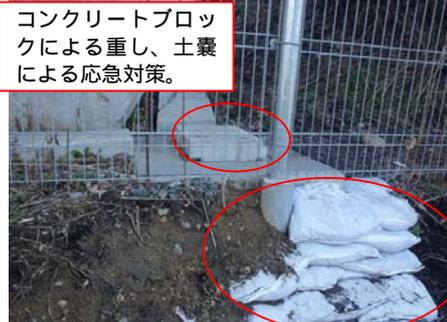
<div data-bbox="914 1279 1145 1368" style="border: 1px solid red; padding: 2px;"> コンクリートブロックによる重し、土嚢による応急対策。 </div>

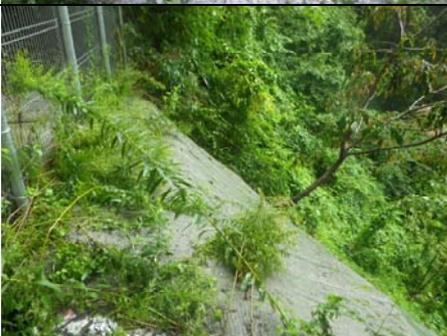
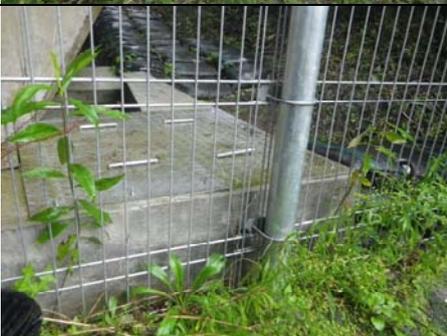
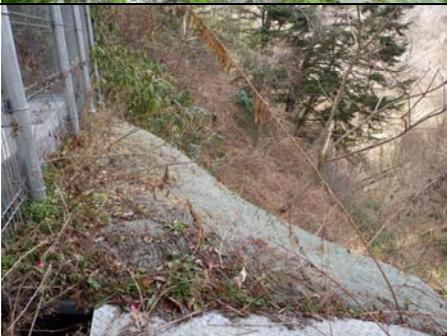
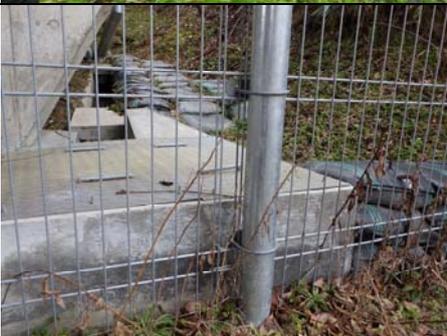
写真 6.1.1-9 左岸橋脚付近の復旧箇所の状況

平成 29 年度に引き続き、復旧工事後における法面等の状況について、平成 30 年 9 月 6 日、22 日、平成 31 年 3 月 6 日に調査を実施した。その結果、復旧箇所に変化はみられなかった。

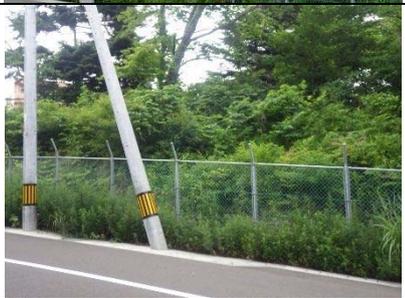
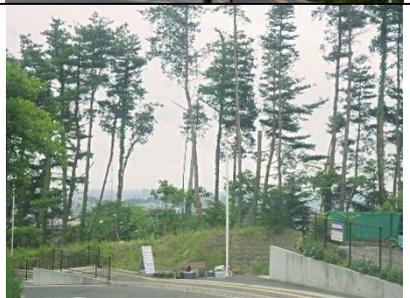
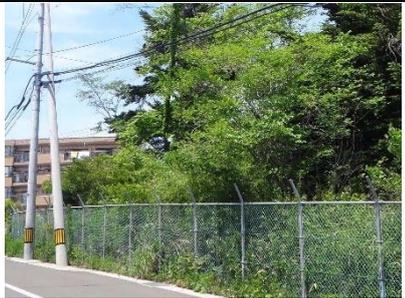
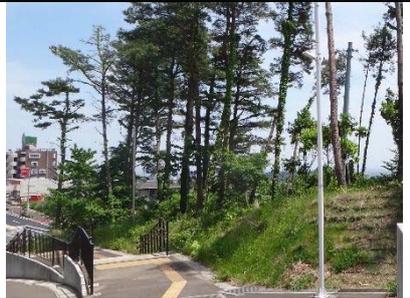
写真 6.2.1-1 市道 25 号線の法面保護の実施状況

- ・ 施工場所に作業機械が進入できないこと、クレーンでの資材搬入路は一部伐採が必要になることなどから、盛土（平均厚さ 33～37cm）の施工に際しては吹付工法を選定した。
- ・ 崖錐堆積物からなる表土が崩壊した勾配 40 度程度の岩盤（砂岩）斜面上に吹付けすることから新たな表層崩壊を防止するため、盛土材にはポリビニルアルコール繊維の短繊維（径約 0.20mm × 長さ約 24mm 及び径約 0.04mm × 長さ約 15mm）を混入した改良土盛土を使用した。
- ・ また、改良土盛土の施工前に斜面上に横 1.1m × 縦 1.5m 程度の間隔で長さ 1.1m の鋼管杭を打ち込み、耐腐食性に優れたポリエチレン製の土木用安定ネットを杭山側に設置して盛土材のすべり抑止を図った。
- ・ 盛土材の表面は、自然植生導入の基盤整備及び吹付盛土材の流亡防止等を目的に不織布入りの浸食防止シートにて被覆し、斜面の安定化を図った。

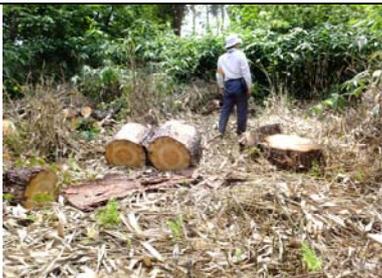
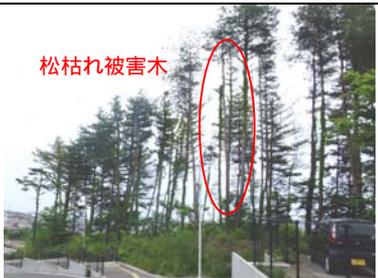
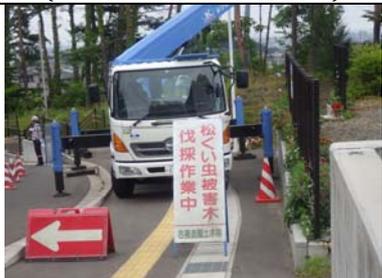
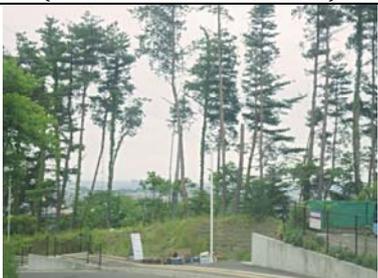
写真 6.2.1-5 マツ枯れ被害木の伐採状況

：平成 28 年度に、南側緑地内及び市道 25 号線南側のアカマツ林内において、松くい虫の被害（マツノザイセンチュウ）によるマツ枯れ被害木を確認。

：なお、本事業の工事が起因とされる樹木の枯れは確認されていない。

南側緑地内で伐採されたアカマツ （平成 28 年 8 月 25 日撮影）	市道 25 号線沿道のアカマツ林 （平成 28 年 5 月 30 日撮影）
平成 29 年度

市道 25 号線沿道のマツ枯れ被害木伐採状況（平成 29 年 6 月 27 日撮影）

：平成 28 年から平成 29 年にかけて、仙台市の管理担当課により、市道 25 号線南側のマツ枯れ被害木の伐倒駆除が実施された。
