② 復旧工事の概要

東西線竜の口橋りょう下部工周辺災害復旧工事

③ 復旧工事完了後の確認

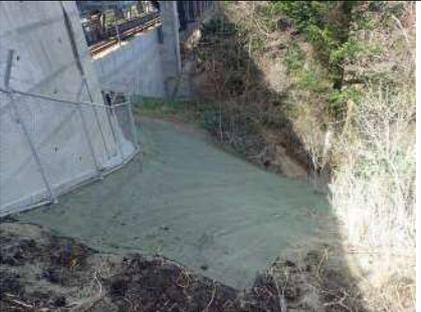
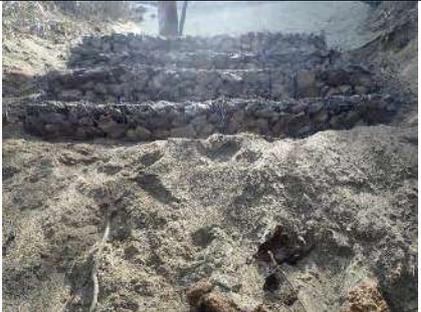
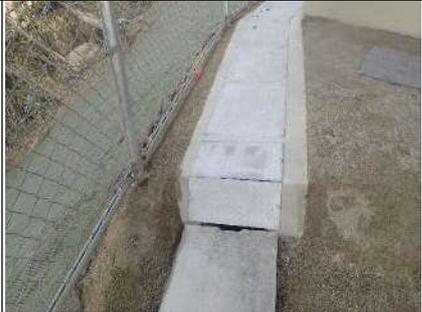
| 右岸 A1 橋台部 | | | |

確認結果は写真 4.2.3-5 に示すとおりであり、いずれも復旧箇所の斜面は安定しており、新たな崩落や降雨による影響は認められなかった。

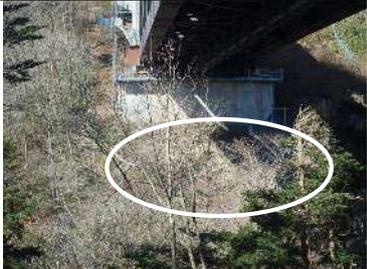
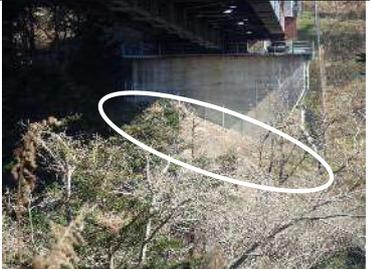
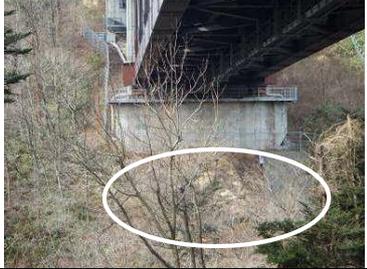
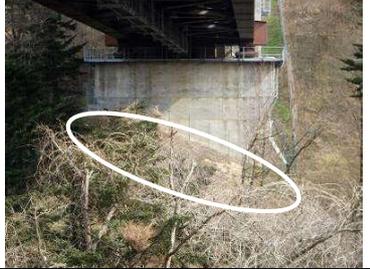
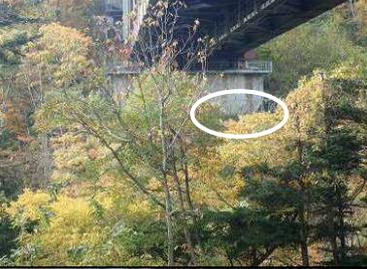
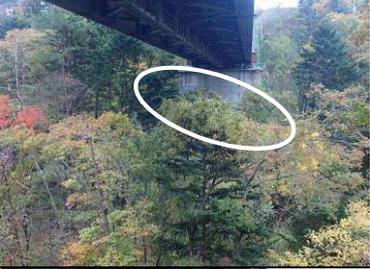
写真 4.2.3-8 左岸 P2 橋脚部・右岸 P1 橋脚部周辺の法面植生工の状況

架設栈橋の撤去箇所周辺の法面植生工については、写真 4.2.3-8 に示すとおり、第10回事後調査（平成30年3月）、第11回事後調査（平成31年3月）と比べて大きな変化は見られず、出水による崩落は確認されていない他、土砂の流出についても確認されていない。

植生の発達により斜面の土砂流出の防止が図られていることを確認した。但し、橋脚上部の急傾斜部については、依然として周辺の法面と比べて植生の発達が遅い箇所がみられた。

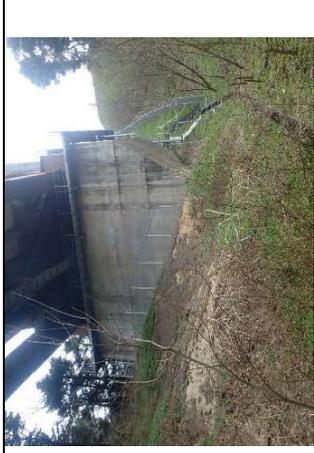
③右岸 P1 橋脚部 前面の状況
法面植生工箇所については、植生が残存しており、一部植物が芽吹いている。前回モニタリングから崩壊、土砂の流出は認められない。
(前回モニタリング R1.11 から大きな変化なし)

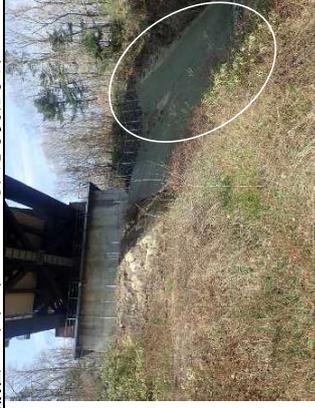
⑤左岸 P2 橋脚部 前面の状況
橋脚北側の表層崩壊箇所は復旧が完了している。植生が残存しており、表層のガリー浸食※による土砂の流出を防止している。

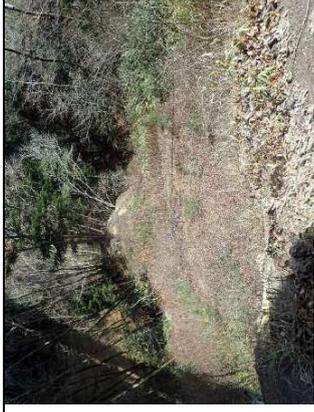
④左岸工事用地下端部
法面植生工箇所の上端は一部裸地がみられるものの、下部は植生が残存している。前回モニタリングから崩壊、土砂の流出は認められない。
(前回モニタリング R1.11 から大きな変化なし)

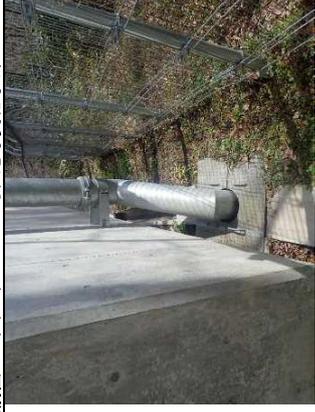
⑥左岸 P2 橋脚部 上流側面
排水路周辺斜面の法面植生工箇所は植生が残存しており、渓谷への土砂の流出を防止している。前回モニタリングから崩壊崩壊、土砂の流出は認められない。
(前回モニタリング R1.11 から大きな変化なし)

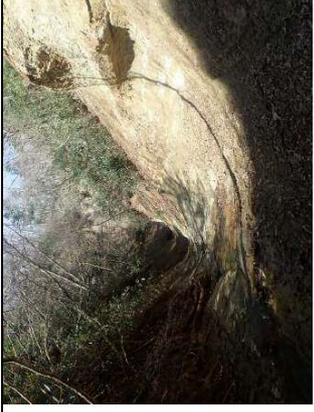
⑧竜の口渓谷河岸部の状況 2
前回モニタリングから、注目すべき地形の浸食、崩落は認められない。
(前回モニタリング R1.11 から大きな変化なし)

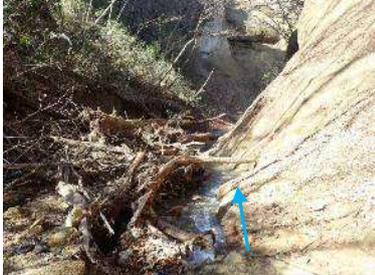
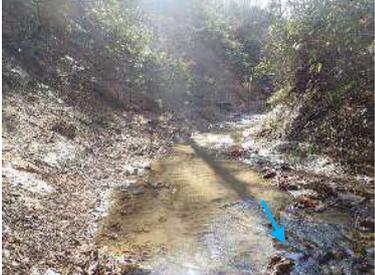
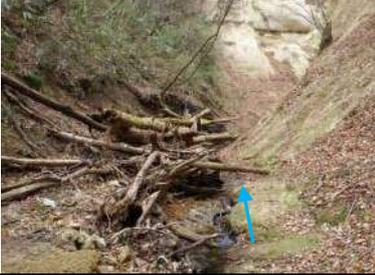
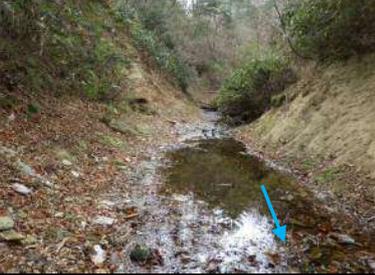
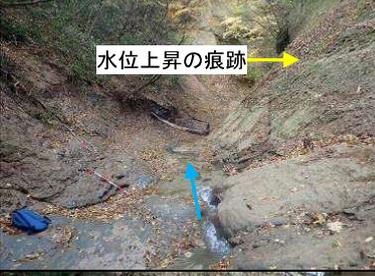
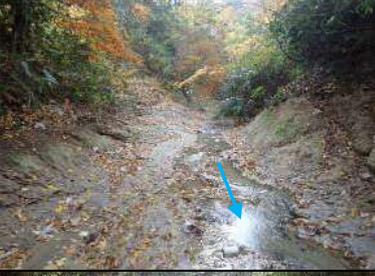
写真 4.2.3-9 工事箇所直下の竜の口溪谷河床部の状況

工事箇所直下の河床部には、第 10 回事後調査（平成 30 年 3 月）、第 11 回事後調査（平成 31 年 3 月）と比べて、地形変化は認められない。

なお、平成 27 年 9 月関東・東北豪雨の影響により下流方向に堆積した流木は、今回の出水において、全て流出している他、河床の礫についても流出がみられ、薄く土砂が堆積している。

令和 2 年 3 月のモニタリング調査においては、新たな礫の堆積がみられたものの、顕著な土砂の堆積などは確認されていない。

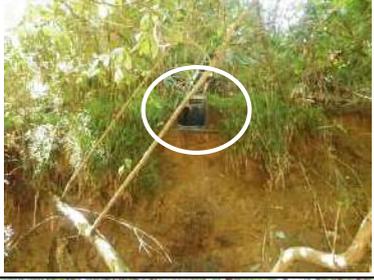
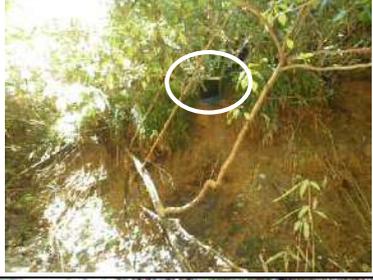
左岸側は、第 11 回事後調査（平成 30 年 9 月、平成 31 年 3 月）と比べて、斜面排水路下部の地形の浸食がみられた他、上部斜面からの流出物（枯れ枝）が水路に絡まっている状況がみられた。

右岸側については、斜面排水路接続箇所周辺の地形に著しい浸食等も生じておらず、大きな変化が無いことを確認した。

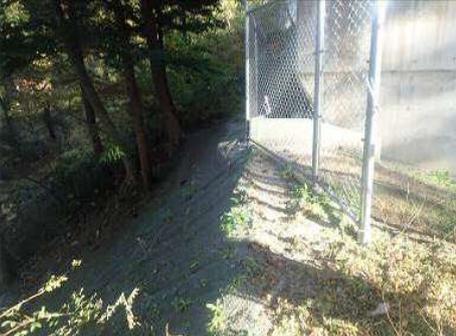
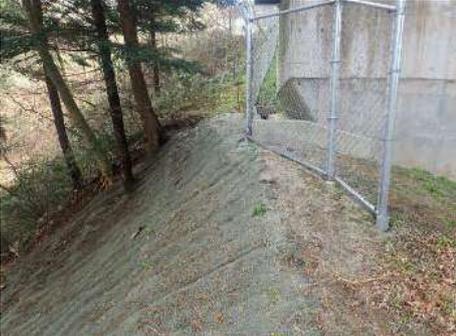
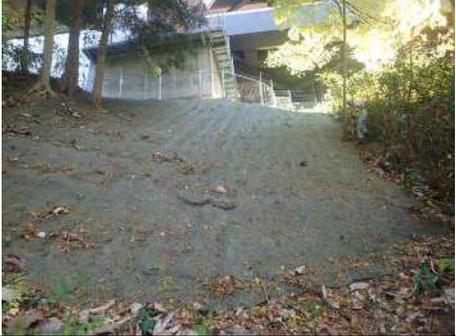
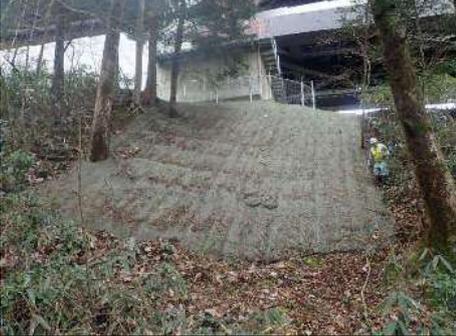
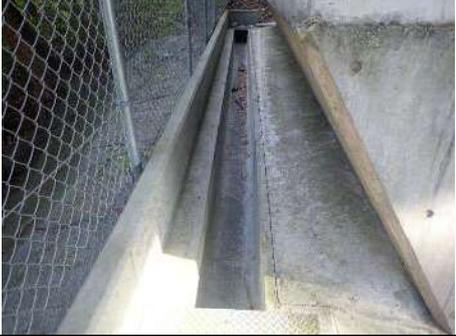
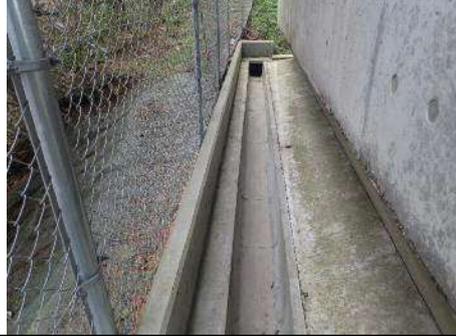
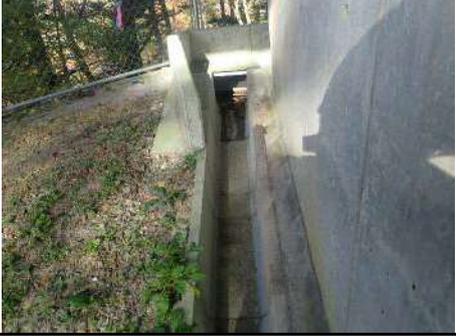
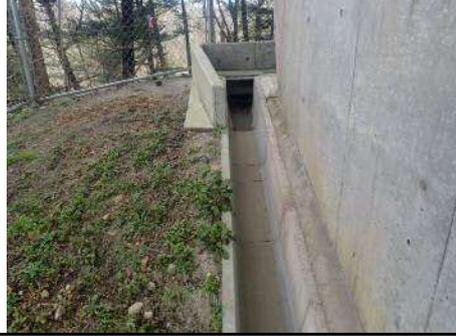
写真 4. 2. 3-12 右岸 P1 橋脚部付近の復旧箇所の調査時の状況

過年度の復旧箇所について、本年度発生した台風による被災状況の確認を行った結果、令和元年 11 月、令和 2 年 3 月、いずれも復旧箇所の斜面は安定しており、新たな崩落や出水による影響は認められていない。

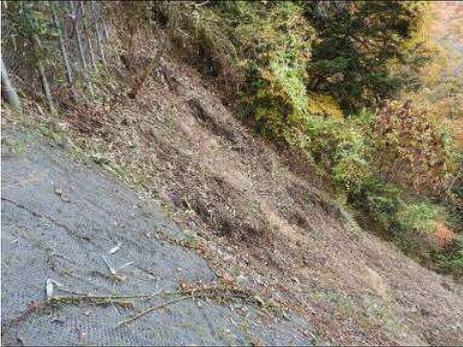
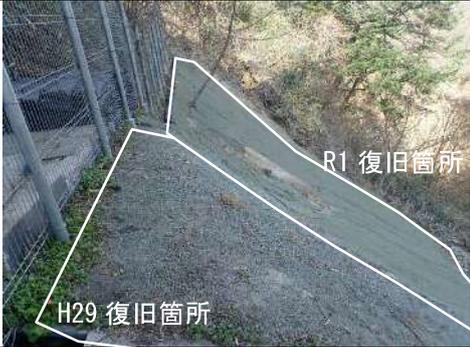
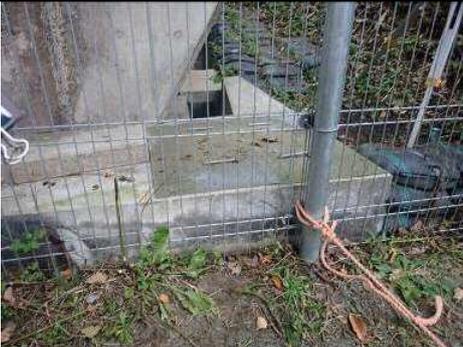
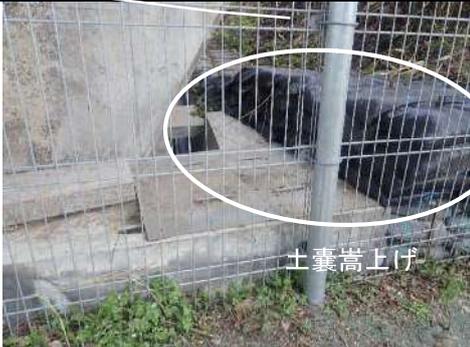
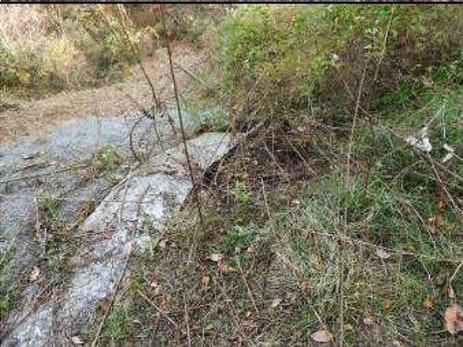
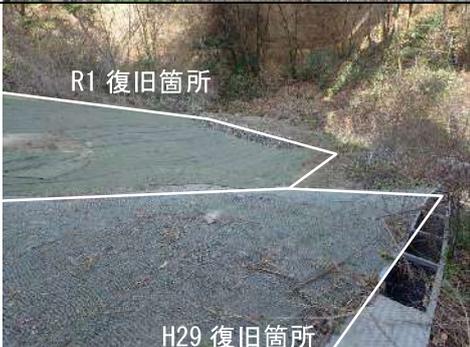
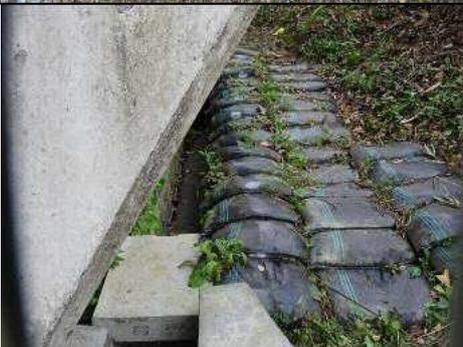
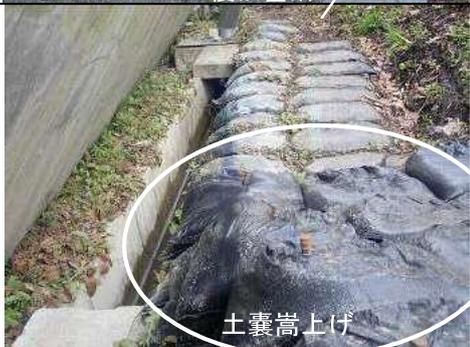
写真 4. 2. 3-13 左岸 P2 橋脚部付近の復旧箇所の状況

過年度の復旧箇所について、本年度発生した台風による被災状況の確認を行った結果、令和元年 11 月、令和 2 年 3 月、いずれも復旧箇所の斜面は安定しており、新たな崩落や出水による影響は認められていない。

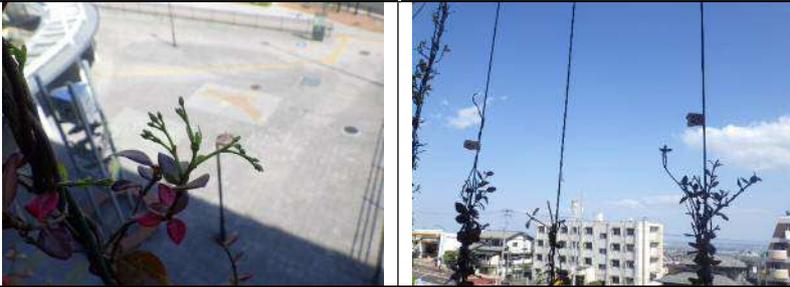
| 月 | 生育状況 | |
|---|---|--|
| 5月 | 令和2年5月13日 ・補植時と比較して先端の伸長は認められない。 ・脇芽は、新芽が出始めている。 | |

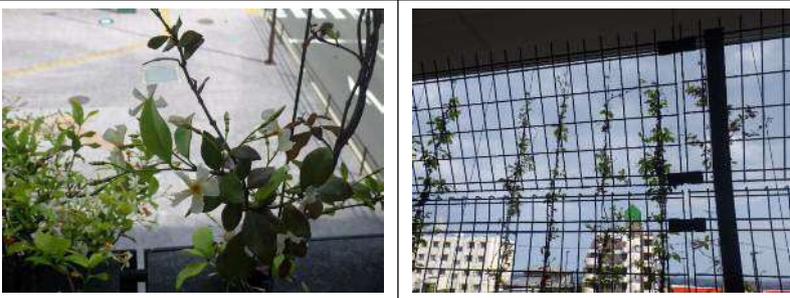
| 月 | 生育状況 | |
|---|---|--|
| 6月 | 令和2年6月3日 ・補植時と比較して先端の伸長は認められない。 ・脇芽には花がついており、生長は順調である。 | |

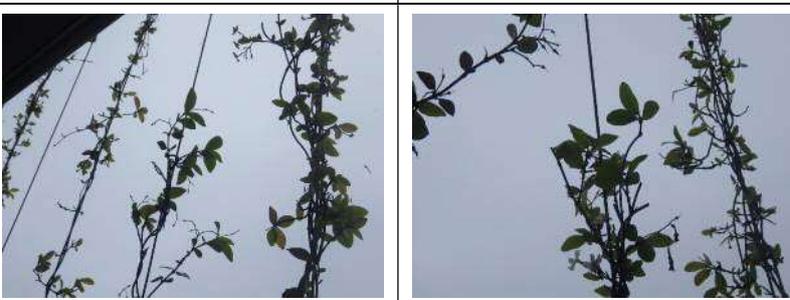
| 月 | 生育状況 | |
|---|---|--|
| 7月 | 令和2年7月6日 ・補植時と比較して先端部の目立った伸長は認められないが、少しずつ成長している。 | |

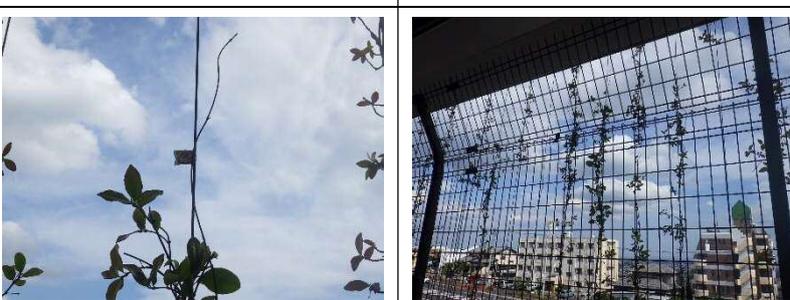
| 月 | 生育状況 | |
|---|---|--|
| 8月 | 令和2年8月17日 ・8月に入り、先端部の伸長が認められた。箇所によっては、建物内へ伸びてきているものもあり、生育は順調である。 | |

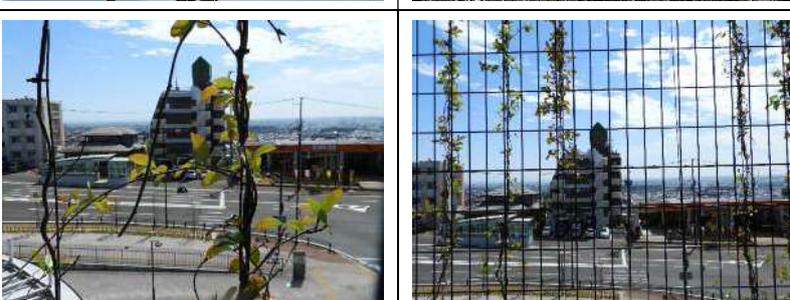
| 月 | 生育状況 | |
|---|---|--|
| 9月 | 令和2年9月8日 ・さらに生育が進み伸長が認められた。生育は順調である。 | |

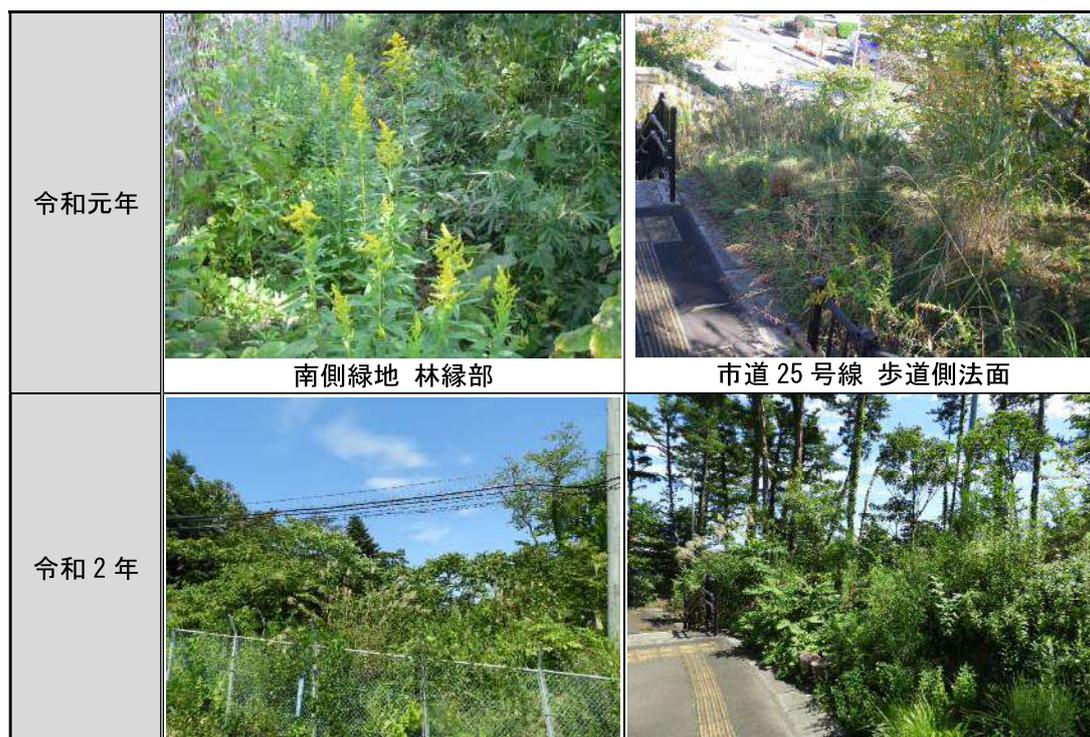
写真 4. 2. 3-20 セイタカアワダチソウの補足確認状況（本設道路）

令和元～2 年度にその後の状況について補足確認を行った結果、セイタカアワダチソウについては、南側緑地の林縁部、市道 25 号線の歩道側法面等で確認された。概ねこれまでと同等の生育状況であるが、周辺の植物の遷移が進んだことにより、セイタカアワダチソウの生育密度は低下していた。非改変部の林内には生育していなかったことから、今後も顕著に増加しないものと考えられる。

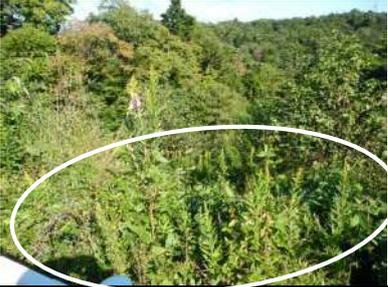
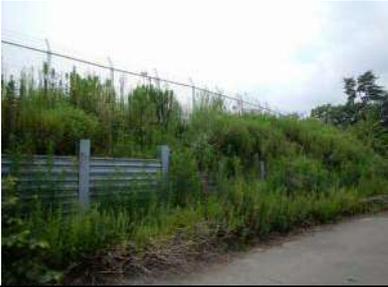
| 確認箇所 | 補強土擁壁上部法面 | 取付道路沿道の隣接法面 |
|---|---|--|
| 平成27年 | <p>セイタカアワダチソウが広く散生</p> | <p>セイタカアワダチソウが広く散生</p> |

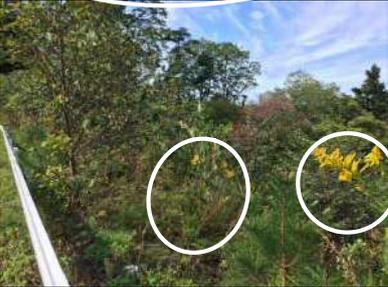
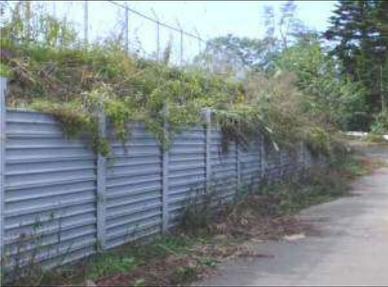
| 確認箇所 | 補強土擁壁上部法面 | 取付道路沿道の隣接法面 |
|---|---|--|
| 平成28年 | <p>木本の成長に伴いセイタカアワダチソウの個体数が減少</p> | <p>セイタカアワダチソウが広く散生</p> |

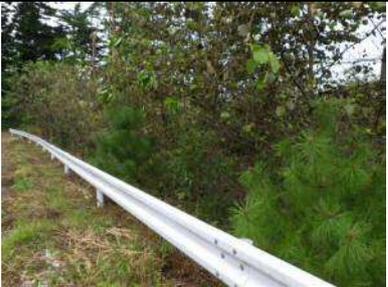
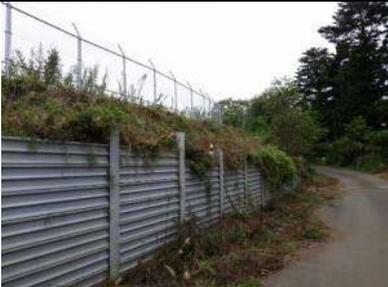
| 確認箇所 | 補強土擁壁上部法面 | 取付道路沿道の隣接法面 |
|---|---|--|
| 平成29年 | <p>木本の成長に伴いセイタカアワダチソウの個体数が減少</p> | <p>セイタカアワダチソウが広く散生</p> |

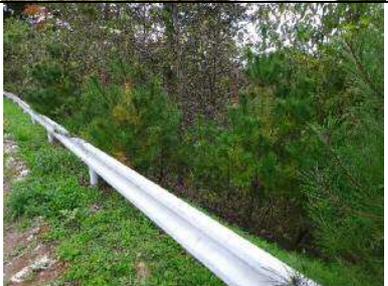
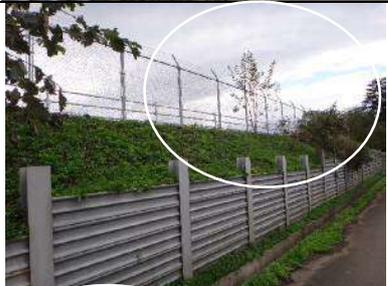
| 確認箇所 | 補強土擁壁上部法面 | 取付道路沿道の隣接法面 |
|---|---|--|
| 平成30年 | <p>木本の成長に伴いセイタカアワダチソウの個体数が減少</p> | <p>草刈り後のため目立たないが、セイタカアワダチソウのロゼットが広く散生</p> |

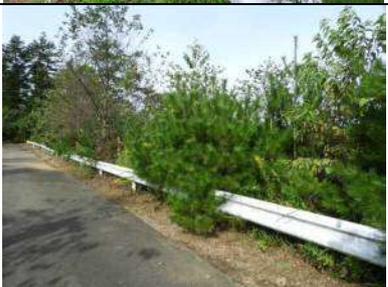
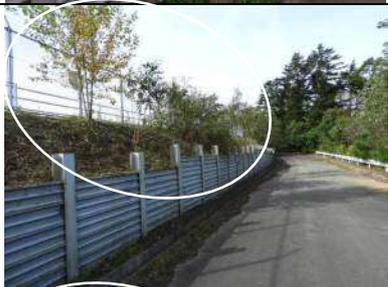
| 確認箇所 | 補強土擁壁上部法面 | 取付道路沿道の隣接法面 |
|---|---|--|
| 平成31年 | <p>セイタカアワダチソウは主に林縁部(法肩部)に分布しており、斜面(法面部)においては、ハンノキやマツ等の樹林が発達し、環境の変化が見られ、ほとんどセイタカアワダチソウの生育は見られなかった。</p> | <p>除草後の状況であるが、セイタカアワダチソウが散生している。昨年度よりも、低木の生育進んでおり、今後は、補強土擁壁上部法面のように、減少していくものと考えられる。</p> |

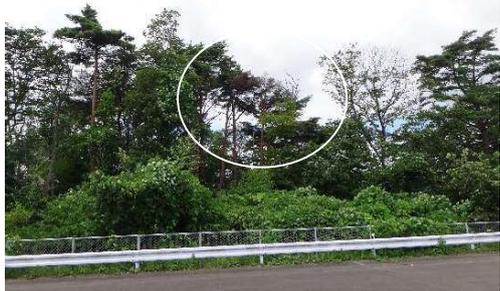
| 年度 | 平成30年度（平成30年6月26日撮影） | 令和2年度（令和2年9月8日撮影） |
|---|--|--|
| 動物公園 第3駐車場 周辺 | <p>マツ枯れ進行中の個体</p> | <p>マツ枯れは進行していない。</p> |
